# 钛合金螺栓非正常拉伸断裂失效分析及工艺改进

**摘要:** 某型  $d 6 \text{ mm} \times 1.5 \text{ mm}$  航空用 Ti6Al4V 钛合金沉头螺栓在测试抗拉强度时出现了螺栓头部与光杆脱离的失效情况。通过对失效零件的宏微观断口、金相组织及化学成分分析, 找出失效原因并改进工艺方案。结果表明: 这种失效现象起因于螺栓头部端面的微裂纹, 通过调整原材料截断装置, 螺栓头部的微裂纹可以明显缩短或消除。

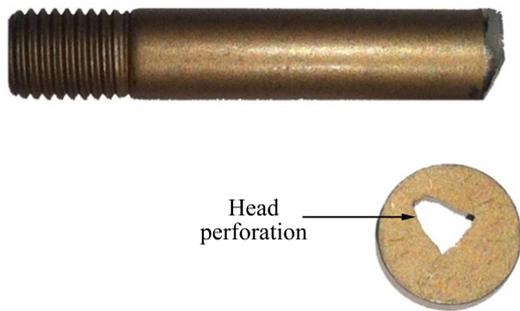
60%的螺栓试验件抗拉强度下降的现象, 且断裂位置没有出现在头下圆角或螺纹部位的常见薄弱位置。断裂位置如图 1 所示, 整个螺栓头部与光杆脱离, 脱离的头部中间有一个不规则的穿孔。为解决此问题对零件断口及加工工艺进行了研究。

图 1 螺栓断裂位置  
Fig. 1 Bolt fracture position

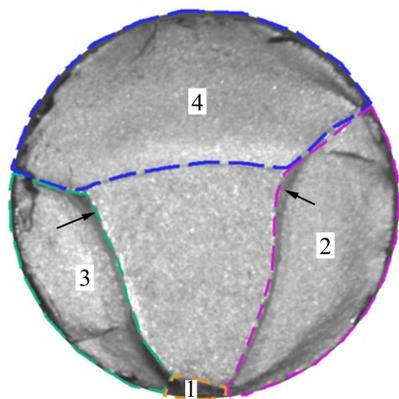
如图 2 所示, 断口基本分为 4 个断面, 2 和 3 区断面有明显的台阶(图 2 中箭头所指位置), 台阶侧面花样垂直于表面且光泽较亮; 2、3 和 4 区靠外圆部位

能看见不太明显的放射区; 断裂试样剪切唇光亮且较短, 断面收缩较小; 1 区断面较小, 几乎垂直于轴向, 无台阶。4 个断面区域低倍观察未见明显的冶金缺陷, 在光线下转动试样未见大量彩色反光点, 初步判断螺栓属于韧性断裂<sup>[8]</sup>。

图 2 断口宏观照片  
Fig. 2 Macro picture of fracture appearance

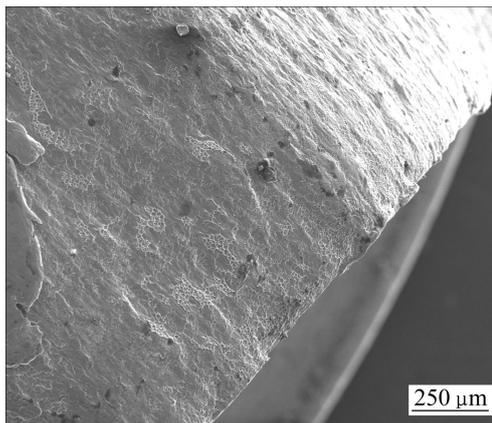
1 区断面与 2、3 区台阶侧面微观形貌相似, 如图 3~5 所示。1 区断面表面不平整, 有大量的磨损痕迹(如图 1), 局部有明显的扇形韧窝, 2 和 3 区台阶断面从表面沿深度方向均出现拉长的扇形韧窝花样, 且越靠近内部, 韧窝拉长越明显。2 和 3 区台阶拐角处(如图 6 所示)有多层起伏面, 可见二次裂纹。1 区端面存在裂纹源(如图 4 箭头所示), 裂纹源深度较浅, 其他 3 个区域的断面在外圆和端面均未见裂纹源。1 区断面通过能谱分析靠近表面处的含氧量约为 0.172%略高于基体材料。2、3 和 4 区平断面如图 7 所示, 断口为准解理+少量韧窝, 属于塑性断裂<sup>[9]</sup>。

图 3 螺栓 1 区断面形貌  
Fig. 3 Fracture appearance of section 1 of bolt

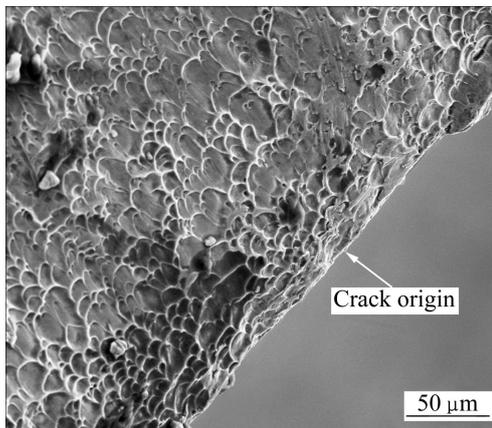
图 4 1 区断面裂纹源  
Fig. 4 Fracture appearance of section 1 of crack initiated area

区的头部端面。在拉伸应力加载过程中裂纹首先沿 1 区的 2 个尖端呈 U 型在表面和深度 2 个方向扩展, 以剪切型为主。1 区深度方向裂纹扩展速度最快, 首先

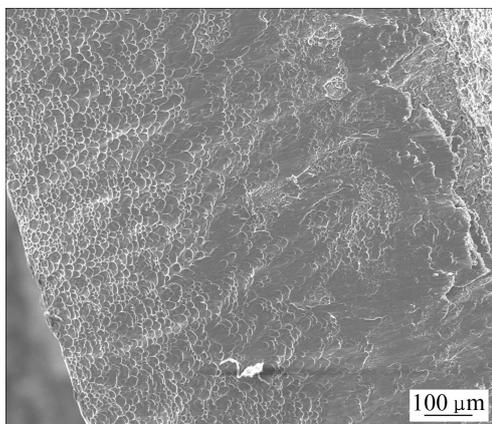
图 5 台阶侧面形貌  
Fig. 5 Step fracture appearance

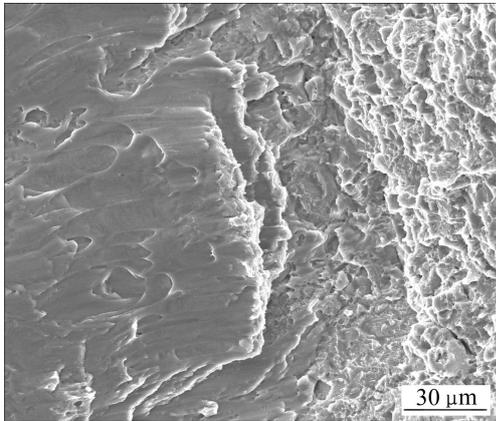
图6 台阶拐角处形貌

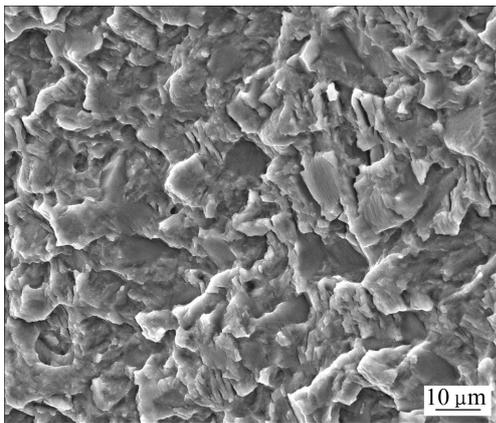
图7 平断面准解理+小韧窝

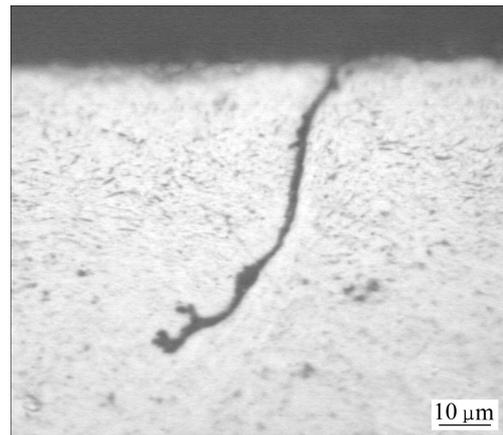
选取若干件同一批次螺栓,沿纵截面剖开,经过磨削抛光腐蚀,观察头部端面的金相组织。经观察发现,螺栓头部端面单侧均存在微裂纹缺陷(如图8所示),裂纹尖端分叉,产生二次裂纹,缺陷深度为50~100 μm,缺陷位置基本在光杆外圆投影的靠内处。头部锻造流线基本沿变形轮廓分布,零件内部组织为等轴初

图8 头部端面微裂纹

生 $\alpha$ +含有针状 $\alpha$ 的 $\beta$ 转变体,等轴晶粒度约为10级,初生 $\alpha$ 相体积分数为40%~60%。根据标准要求,螺栓显微组织无异常。可以判定,断裂失效是由头部端面的不连续性缺陷造成的。

根据上述分析,对棒材截断装置进行了重新装配调整。调整后,锻造后螺栓相同部位微裂纹深度大大缩小,成品件几乎未见微裂纹,抗拉强度性能指标也满足合格要求。经过后期对截断装置的多次测试和总结后发现,这种截断装置由于设计的缘故,对于直径大于6mm的棒材很难保证其切口平整,并且在加工直径小于6mm的棒材时,也要经常维护和打磨切刀。

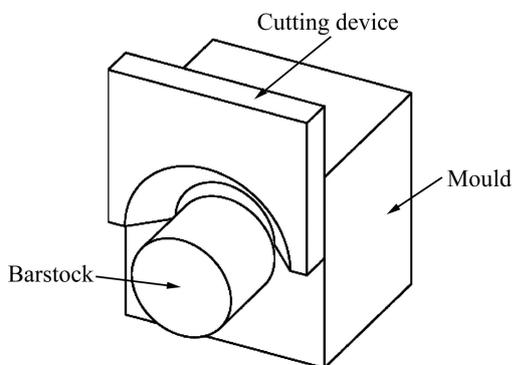
Ti6Al4V棒材的截断装置如图9所示,在检查过程中发现切刀的装配出现了问题。由于装配间隙过大,致使棒料在截断时,切口不整齐(如图10(a)所示),因此,出现了突起的边缘。根据经验推断,可以认为冲头接触棒材坯料的初期,截断面突出的部分会被折断撕裂形成微裂纹(如图10(b)),随后在沉头面锻造成形时裂纹埋入头部端面(如图10(c))使损伤闭合,形成极

图9 截断机构示意图

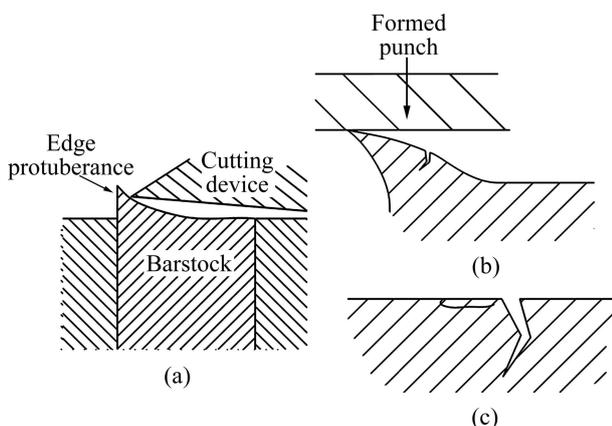
图10 微裂纹产生过程示意图

为细小的微裂纹缺陷,以至于荧光渗透检测也很难发现。

为了弥补这种截断装置的设计缺陷,对于直径较大的螺栓,可以适当提高螺栓头部成形高度。因为螺栓头部一般很难一次锻造到精确尺寸,工艺设计时,在保证头部承载面角度的情况下,头部高度会留有一定加工余量,成形之后用车床加工去掉余高,若裂纹深度小于加工余量则成品件头部端面不会出现裂纹。
