## TC4 薄壁壳体焊缝裂纹分析

(洛阳船舶材料研究所, 洛阳 471039)

## Analysis of TC4 thin-walled shell weld crack

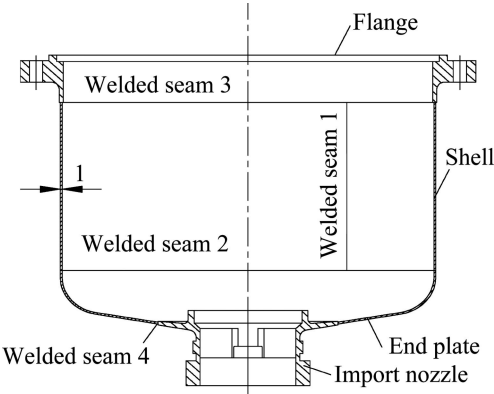
图 1 TC4 薄壁壳体示意图

TC4 薄壁壳体示意图见图 1, 底部环焊缝周围附近着色探伤有裂纹显示, 除了一条长的裂纹外周围环有一些小的裂纹显示痕迹。

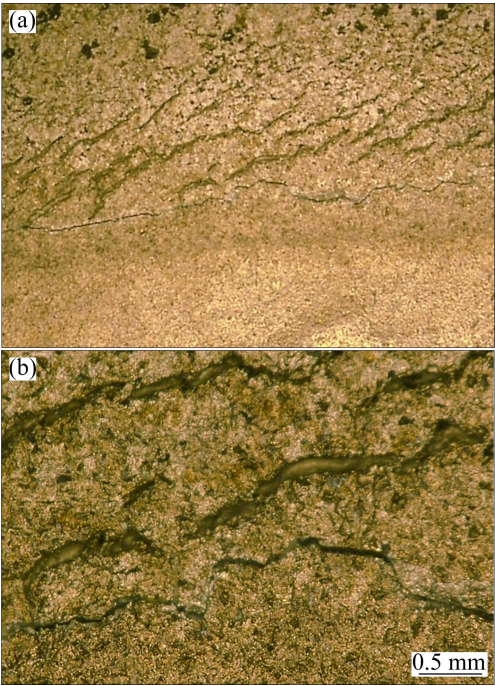
图 2 内壁裂纹形态

对裂纹进行三维视频显微镜分析，壳体内壁裂纹见图 2(a)，放大形貌见图 2(b)，下部裂纹(靠近壳体中轴)较深，定义为 I 型裂纹，上部裂纹与下部裂纹呈一定夹角，较浅且钝，定义为 II 型裂纹。对内壁其他区域着色，发现也存在微裂纹，与内壁中的 II 型裂纹相同。壳体外壁只发现一条裂纹，裂纹长约 16 mm，裂纹形态见图 3(a)，放大形貌见图 3(b)，呈现折线状，与内壁的 I 型裂纹相同，从位置上看，应为贯穿内外壁造成泄漏的裂纹。

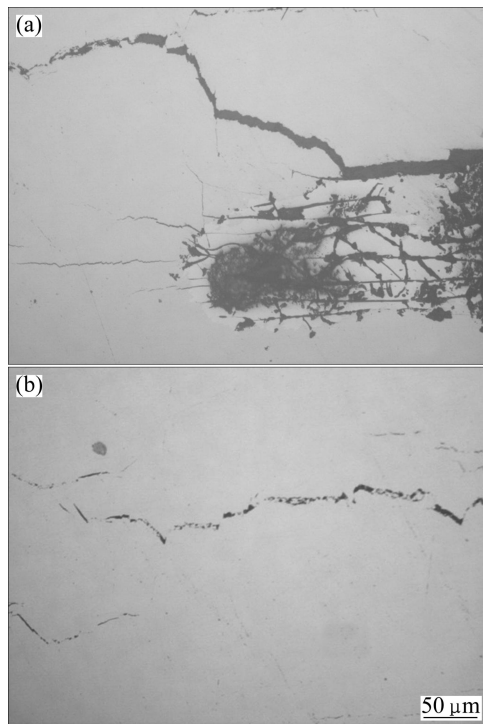
图4 裂纹抛光形貌

抛光态观察,裂纹形态见图 4，裂纹呈现折线状，有很多近似平行的裂纹，放大形貌见图 5。

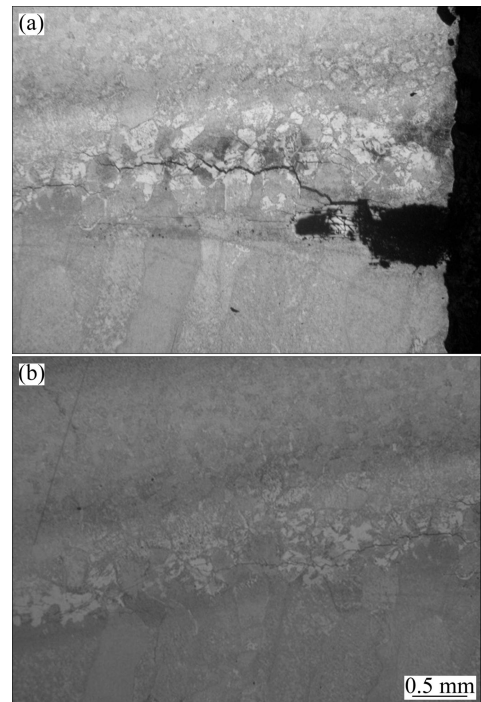
图6 裂纹低倍形貌

裂纹低倍形态见图6, 在其周围为焊缝组织, 放大后见图7。裂纹在焊缝内, 为穿晶型, 焊缝热影响区有微裂纹。

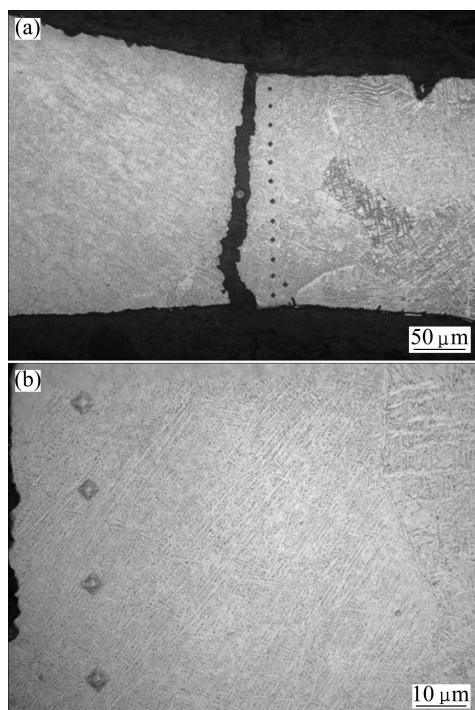
图 8 裂纹截面形貌

裂纹横截面形貌见图 8, 裂纹在焊缝中生成和扩展, 最终导致薄壁壳体穿透泄漏(图 8(a)), 裂纹旁边的压痕为显微硬度测试点(图 8(b))。从裂纹处焊缝厚度看, 焊缝厚度只有 0.71 mm, 低于 TC4 板材厚度, 焊缝处强度低于母材的强度。

从上述各种特征表明薄壁壳体穿透型裂纹为氢脆导致的延迟开裂失效,是典型的氢致裂纹现象,这主要是焊接工艺以及焊接后没有及时热处理,以及酸洗、化学镀后没有及时去氢热处理造成的;焊缝高度不足,裂纹源处焊缝厚度只有母材的70%左右,焊缝强度较低,是产生裂纹的次要原因;化学镀前形成的浅而钝的裂纹为表面局部硬化,生产过程中形成表面微裂纹。

- 1) 薄壁壳体裂纹是由于氢脆导致的延迟开裂造成的。
- 2) 氢脆裂纹为穿透裂纹在化学镀镍后产生,另一种较浅的微裂纹在化学镀镍前产生。
- 3) 焊接工艺不合理是产生裂纹的次要原因。
- 4) 工件在焊接前应对焊丝和焊接件表面进行充分的预处理,在焊接过程中焊缝要保护充分且氩气纯度要高,焊缝高度要高于母材,工件焊接、酸洗、化学镀后应立即进行去氢处理。

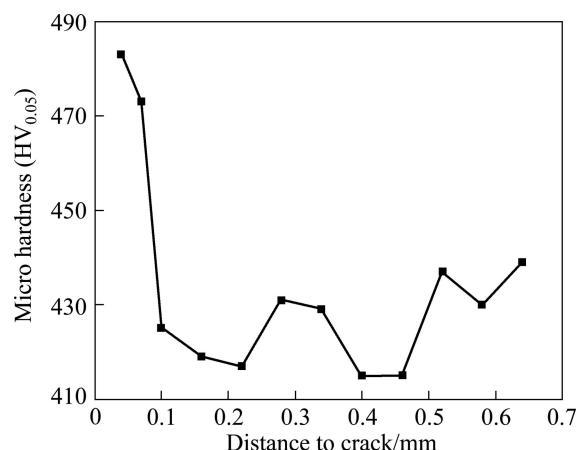
图 9 横截面显微硬度

从上述分析可以看出: I 型穿透裂纹从外壁开裂, 穿透至内壁导致泄漏, 在裂纹附近沿壁厚方向从外壁到内壁进行显微硬度分析, 结果可以看到裂纹源区硬度最高, 心部相对较低, 如图 9 所示。从外表面裂纹尖端附近到基体进行硬度分析, 也同样显示裂纹尖端附近硬度明显高于基体硬度, 如图 10 所示。材料裂纹源焊缝处硬度远高于基体硬度, 材料脆化导致裂纹产生。

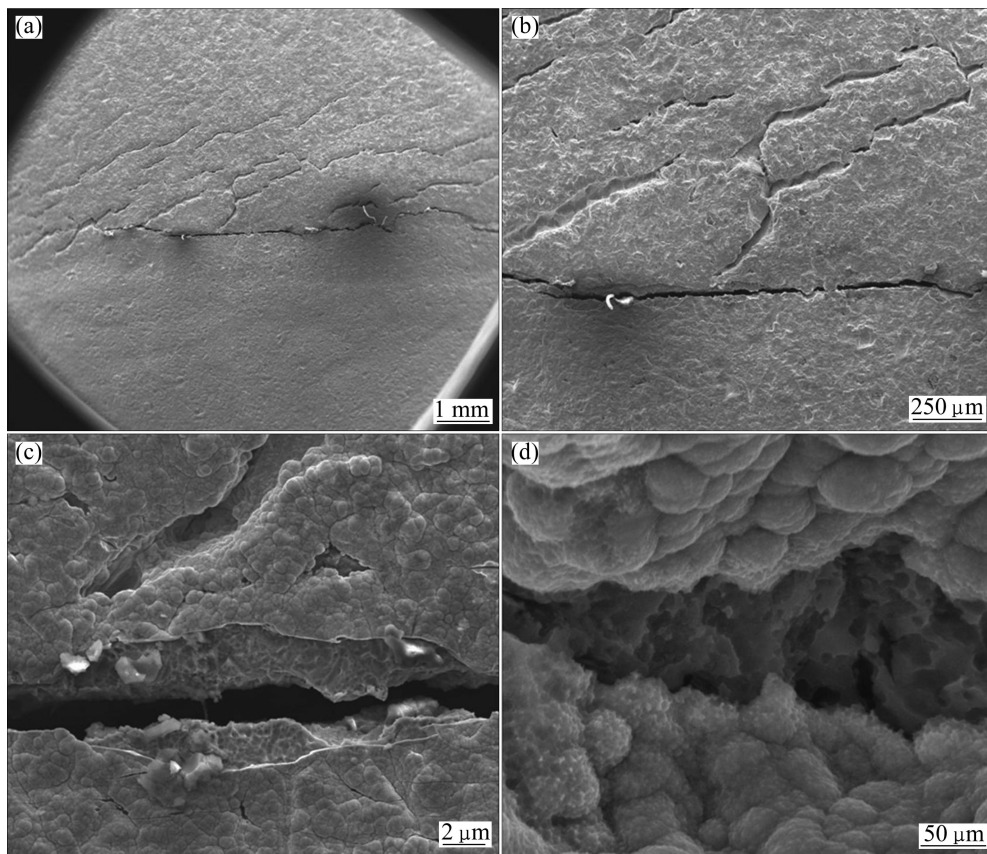
图 11 内壁裂纹扫描电镜形态

壳体内壁裂纹形态见图 11, 下部一条裂纹为 I 型裂纹, 与下部裂纹呈一定角度有众多 II 型裂纹(图 11(a)), 放大后可以看到 I 型裂纹很深(图 11(b)), II 型裂纹相对浅且钝(图 11(c)), 高倍下可以看到 II 型裂纹内的化学镀形成的晶胞(图 11(d))。壳体外壁只有一条

金相分析和扫描电镜分析都表明裂纹形态为折线状,裂纹在焊缝中生成和扩展,裂纹有两种形态,一种为化学镀前已经形成,但未导致薄壁壳体失效,另一种为化学镀后过了一段时间形成,并导致薄壁壳体泄漏。I型裂纹为折线状,裂纹较平直、分叉少且裂纹断面清晰、整齐,呈脆性断裂,材料裂纹源焊缝处硬度远高于基体,材料明显脆化,具有氢脆裂纹的典型特征<sup>[8-10]</sup>。II型裂纹为化学镀前形成,裂纹呈现比较钝且不深,应为材料表面局部杂质含量如O等较高,造成材料表面局部硬化,塑性变差,在加工过程中形成。

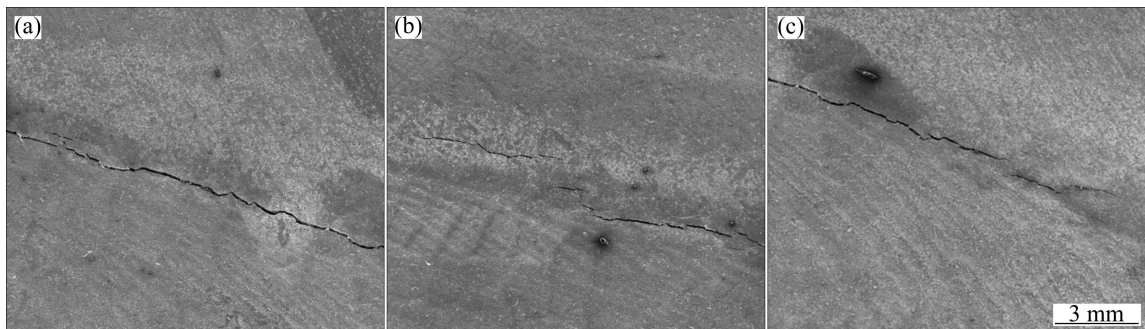
图 12 外壁裂纹形态

裂纹, 裂纹中部形态见图 12(a), 裂纹形态两端形貌见图 12(b)和图 12(c), 裂纹呈现折线状。裂纹放大形貌见图 13, 裂纹为 I 型裂纹。

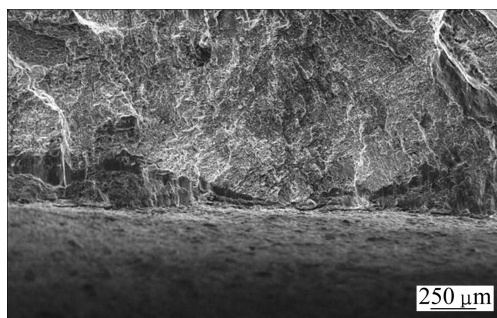
图14 裂纹断口形貌

裂纹断口形貌见图 14, 断口上部有三分之一形态为硬化层, 裂纹起源于外硬化层表面, 为多源断裂。裂纹源放大形貌见图 15(a), 可以看到裂纹源附近有很多大小不等的气孔。裂纹扩展区形貌, 见图 15(b), 靠近内壁处有少量剪切特征, 见图 15(c)。

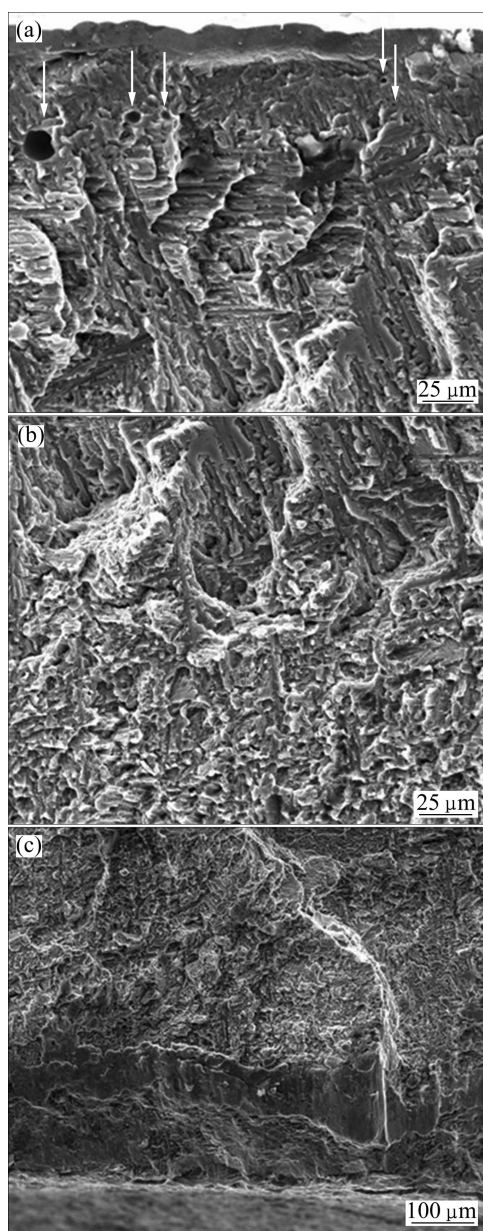
图15 裂纹源形貌

试验分析中可以看出:板材中H和O含量较高,导致材料变硬、变脆,裂纹源处存在较多的气孔,说明材料焊接工艺存在一定问题,如表面清理不彻底,惰性气体保护不充分等,裂纹源处硬度最高,说明这里H和O等杂质含量最高。
