紫铜海水管焊接部位在海水中的腐蚀特征^①

摘要: 采用金相显微镜、X射线衍射仪、扫描电镜结合能谱测试技术研究了紫铜海水管焊接接头部位在海水中的腐蚀特征。结果表明: 采用黄铜焊条的接头部位为 α - β 双相黄铜, 在海水中发生了严重的不均匀脱锌腐蚀, 脱锌后合金表面的颜色由黄变为紫红; 腐蚀产物主要由 $ZnCl_2$ 和 $ZnSO_4$ 等锌盐和锌的氧化物 ZnO_2 和 ZnO 组成, 此外还含有少量的铜绿 $Cu_3(SO_4)(OH)_4$; 采用白铜焊条的接头部位为 $Cu-Ni-Zn$ 三元单相固溶体(α 相), 在海水中浸泡前后结构未发生变化, 表面较致密、无明显孔洞和点蚀, 与黄铜焊缝相比, 具有优异的耐海水腐蚀性能。

Corrosion characteristics of welded joints of copper pipe in seawater

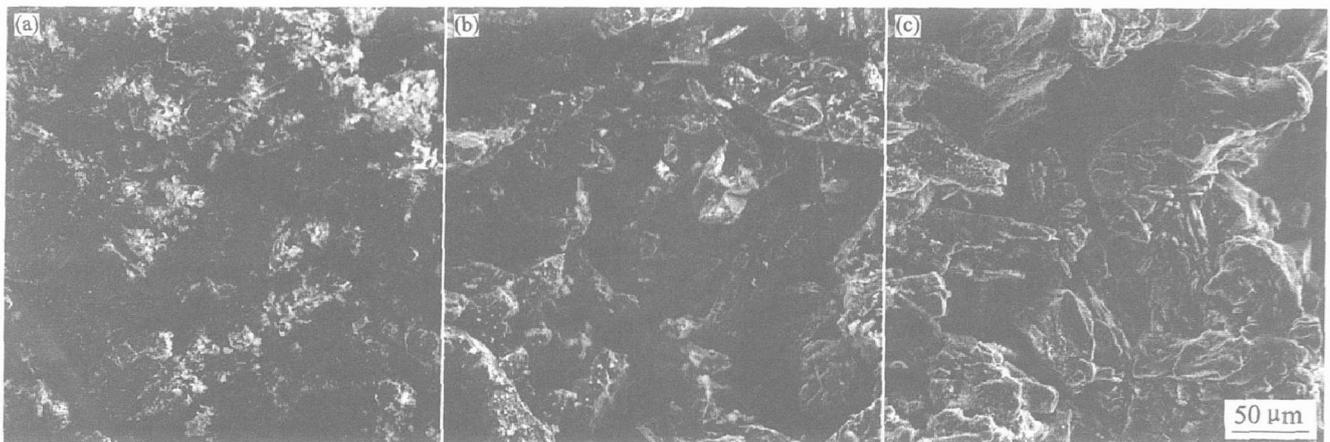
图1 黄铜焊缝经海水浸泡后的SEM像

图1所示为黄铜焊缝在海水中腐蚀后的表面形貌。图中试样分3种:1)原始表面 焊缝经海水浸泡后的原始表面;2)焊缝中部 去掉原始表面上薄层腐蚀产物,露出黑色多孔腐蚀层;3)焊缝内部 去除全部黑色多孔腐蚀层,露出黄铜焊缝基体。由图1可看出,黄铜焊缝经海水浸泡后,表面粘附了泥土等污染物,所形成的腐蚀产物粘附力差、易掉。将表层的腐蚀产物除去后,中间为多孔黑色腐蚀层(见图1(b))。去除全部多孔腐蚀产物后,露出黄色焊缝基体,表面凸凹不平。从电镜下观察形貌仍为多孔状,与焊缝中部相比,孔较大且深。综上所述,黄铜焊缝在海水中发生严重孔蚀、沿晶腐蚀^[12~14]。

Fig.1 SEM images of brass welding line after corroded in seawater
(a) —Original surface; (b) —Middle part of welding line; (c) —Interior of welding line

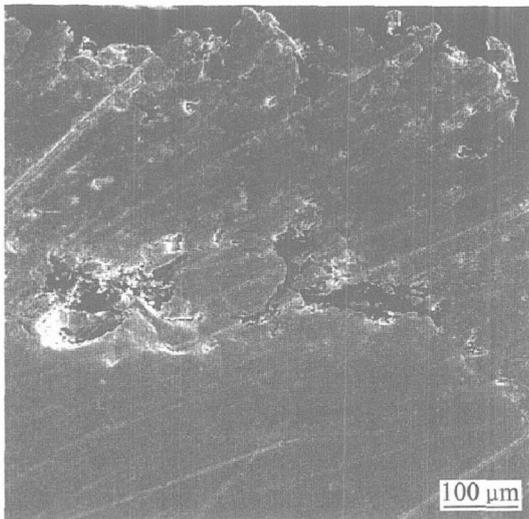
图 2 黄铜焊缝纵剖面的形貌

图2所示为腐蚀后黄铜焊缝纵向剖面的形貌。由图2可以看出,腐蚀由表面向纵深发展,腐蚀后的焊缝表层极为疏松且有明显的孔洞,表明焊缝发生了脱锌腐蚀,且脱锌后合金颜色由黄变为紫红。

Fig. 2 Morphology of longitudinal cross-sections of brass welding line

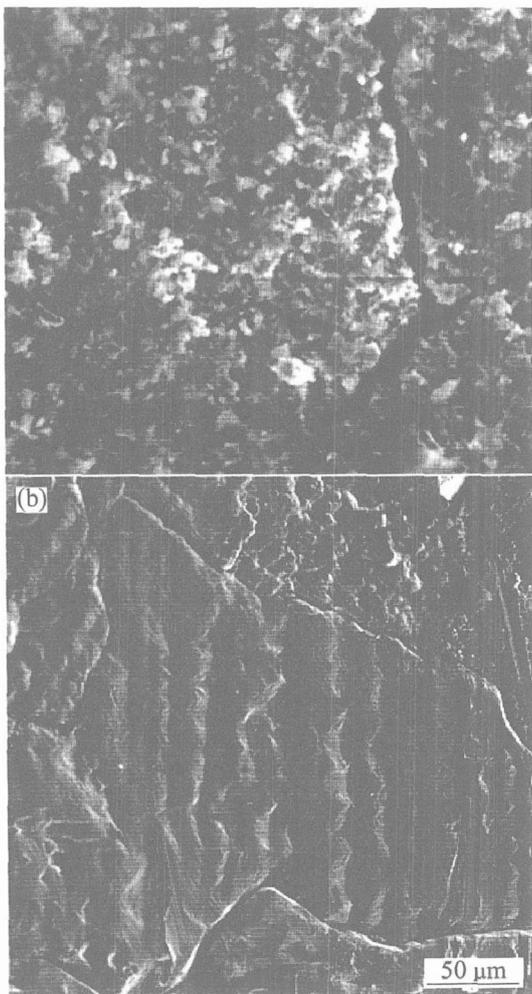
图 3 紫铜基体和白铜焊缝
在海水中腐蚀后的表面形貌

与黄铜焊缝和基体紫铜相比,白铜焊缝挂海实验后表面无多大变化。图3所示为紫铜基体和白铜焊缝在海水中腐蚀后的表面形貌。由图3可看出,白铜焊缝经海水4个月浸泡后,表面较致密、无明显孔洞和点蚀,且耐腐蚀性能最佳。

Fig. 3 Morphologies of surfaces of copper (a) and cupronickel welding line (b) after corroded in seawater

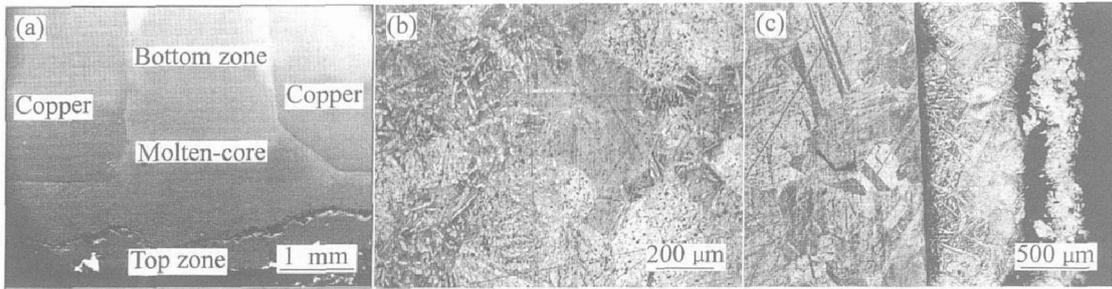
图4 黄铜焊缝截面形貌及溶体中心和顶部区域的金相照片

进行能谱分析, 结果列于表 1。测试结果表明, 黄铜焊缝中除焊缝顶部外, 熔核与黄铜焊条均含有 Cu、Zn、Sn 3 种元素, 但含量不同。结合图 4 可知, 黄铜焊缝的金相组织为 $\alpha + \beta$ 双相^[15]。焊接熔池的形成过程是一个结晶过程, 由于该过程为非稳态过程, 固相线与液相线的成分存在差异, 且各成份在固相与液相中的扩散速率不等, 导致熔池内各元素分布出现差异^[16]。由表 1 可知, 焊缝顶部含有 O、Cl、Cu 和 Sn, 但是没有含 Zn 元素。成分分析证明, 黄铜焊缝在海水中浸泡 4 个月后, 表层发生严重脱锌腐蚀。图 4(c) 中的左侧为过热区, 组织为 α 单相固溶体; 中间为焊缝, 组织为 $\alpha + \beta$ 相; 右侧为黄铜焊缝顶部的紫铜层, 为 α 单相固溶体, 该层疏松多孔, 进一步说明黄铜焊缝发生严重的脱锌腐蚀。

Fig. 4 Morphology of cross-section(a) and metallography of molten-core(b) and top zone(c) in brass welding line

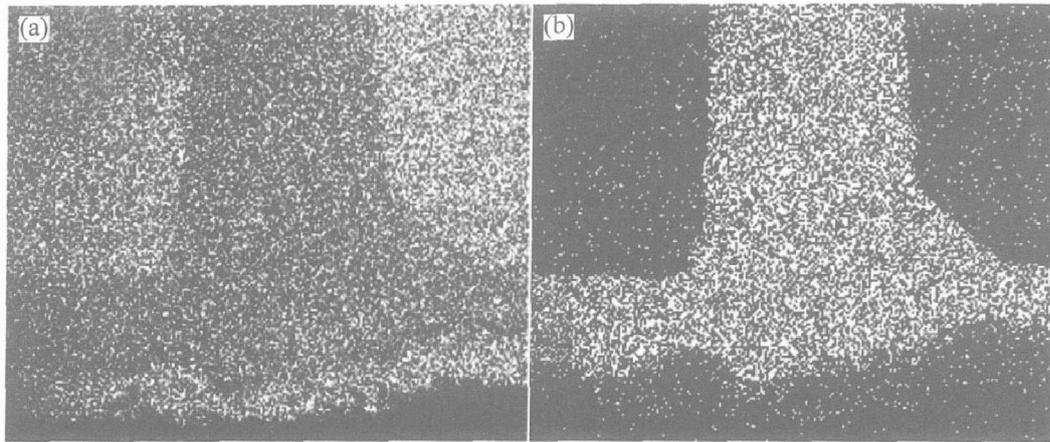
图5 图4(a)中黄铜焊缝Cu、Zn元素成分的面分布

为进一步验证黄铜焊缝脱锌腐蚀, 对图 4(a) 所示的焊缝截面部位作 Cu 和 Zn 元素成分面扫描测试, 结果如图 5 所示。图中亮点越密、分布越均匀, 表明元素在此区域含量高、分布均匀。由图 5 可看出, Zn 元素在焊缝底部和熔核区域分布较为均匀, 而在焊缝顶部分布很稀疏, 几乎没有, 证实黄铜焊缝在海水中发生层状脱锌腐蚀。

Fig. 5 Area distributions of Cu(a) and Zn(b) in brass welding line shown in Fig. 4(a)

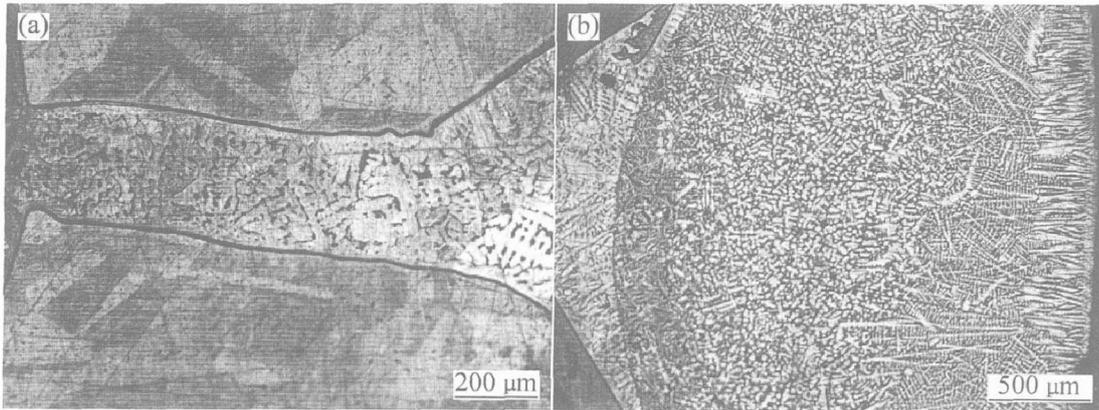
图6 白铜焊缝不同区域的金相照片

图 6 所示为白铜焊缝的金相照片。图 6(a) 所示为焊缝的下半部分, 包括熔池根部和熔合区。图 6(b) 所示为焊缝的上半部分, 即整个熔池的全貌。

白铜焊缝的一次组织具有晶体结构。在焊缝顶部, 晶体粗大, 组织为明显的柱状晶, 在横截面中, 这些晶体具有等轴形状, 而在纵截面中, 则沿焊缝轴向稍许伸长; 在焊缝中部, 最常见的是横晶结构, 此处的晶体具有伸长的形状, 枝状结构表现得不明显; 而在焊缝下部, 在焊缝根部及靠近未熔化基体的金属晶体则细小。图 6(a) 中所示的上侧和下侧为基体紫铜过热区, 组织为 α 单相固溶体, 中间为焊缝。对图 6 中的白铜焊缝成分进行面分析, 结

Fig. 6 Metallographies of cupronickel welding line in different zones

(a) —Root zone; (b) —Top zone

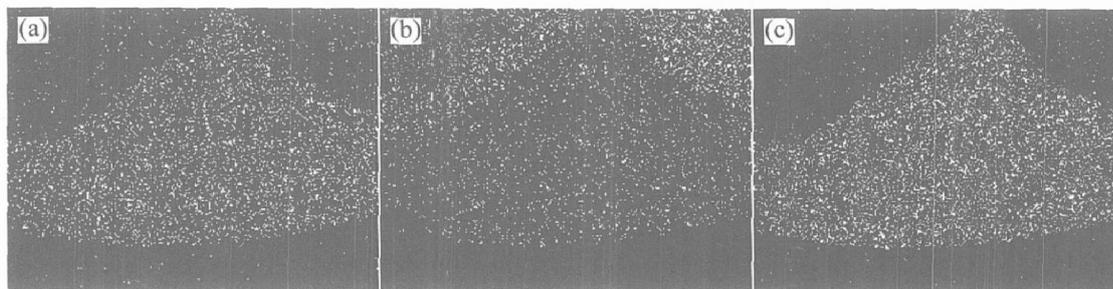
图 7 白铜焊缝 Ni、Cu、Zn 元素成分面分布

果如图7所示。由图7可以看出，白铜焊缝中Cu、Ni、Zn的含量分布很均匀，含量分别为49.6%、10.0%和40.4%。经成分分析验证，对照Cu-Ni-Zn三元平衡图室温截图^[15]，得知白铜焊缝组织为α单相固溶体。

Fig. 7 Area distributions of Ni(a), Cu(b) and Zn(c) in cupronickel welding line

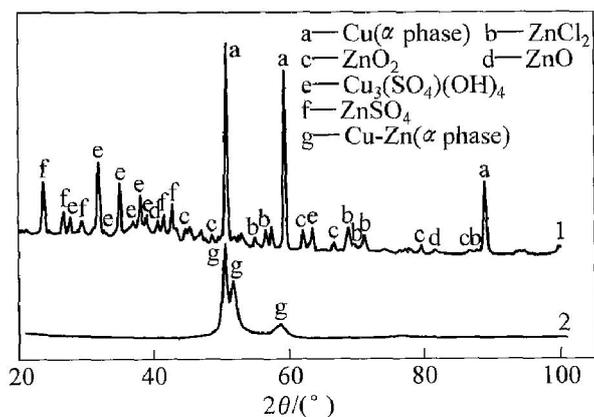
图 8 黄铜焊缝在海水中浸泡后和黄铜焊条的 X 射线衍射谱

图 8 所示为黄铜焊条和在海水中浸泡后黄铜焊缝的 X 射线衍射谱。由图 8 可看出, 焊条在 49.53° 、 50.81° 、 57.67° 处出现 3 个强衍射峰, 该 3 个强衍射峰对应 Cu-Zn 合金 α 相(面心立方结构)的 $\{111\}$ 、 $\{200\}$ 、 $\{220\}$ 晶面族。黄铜焊缝在海水中浸泡后, 腐蚀产物种类较多。在 50.85° 、 59.34° 、 88.84° 出现了 Cu 的衍射峰, 未出现 Cu-Zn 合金的衍射峰, 再次证明黄铜焊缝在海水中发生了脱锌腐蚀。此外, 在 X 射线衍射谱中还出现了 $ZnCl_2$ 、 $ZnSO_4$ 、 ZnO_2 、 ZnO 和 $Cu_3(SO_4)(OH)_4$ 的衍射峰。综上所述, 黄铜焊缝在海水中浸泡后, 发生严重脱锌腐蚀, 腐蚀产物主要由 $ZnCl_2$ 、 $ZnSO_4$ 等锌盐和锌的氧化物 ZnO_2 、 ZnO 组成, 此外还有少量的铜绿 $Cu_3(SO_4)(OH)_4$ [17]。

Fig. 8 XRD patterns of brass welding line in corroded seawater(1) and brass welding rod (2)

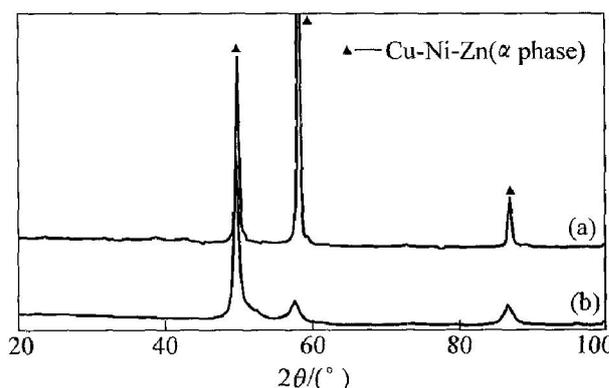
图 9 白铜焊缝在海水中浸泡后和白铜焊条的 X 射线衍射谱

图 9 所示为白铜焊条和在海水中浸泡后白铜焊缝的 X 射线衍射谱。由图 9 可知, 焊条和焊缝的 X 射线衍射峰出现的位置相同, Cu-Ni-Zn 为 α 共溶相。表明白铜焊缝在海水中浸泡前后结构未发生变化。

Fig. 9 XRD patterns of cupronickel welding line corroded in seawater(a) and cupronickel welding rod(b)
