## Sn-Bi-Ag-Cu 钎料波峰焊焊点的剥离现象<sup>①</sup>

**摘 要:** 采用在波峰焊过程中常用的 Sn-Bi-Ag-Cu 无铅钎料, 进行了通孔波峰焊焊点剥离现象模拟实验。剥离的断面形貌和成分分析表明, 凝固延后及铋元素偏析导致焊盘拐角附近的钎料区在结晶后期残存液相, 并最终成为缩孔的聚集区, 结晶后期该区的低塑性使收缩应变容易超过材料的塑性极限而发生开裂。开裂机制与结晶裂纹机制相似。强偏析元素铋的存在导致剥离概率急剧提高, 铋元素含量增加, 剥离的趋势增加。铅污染也使剥离的概率显著增加。冷却速度增加, 剥离趋势减小。大的冷却速度能够抑制偏析, 却不能完全抑制剥离, 且会导致钎焊圆角表面裂纹增加。避免铅污染、降低铋的含量并控制冷却速度可抑制剥离。

## Fillet-lifting phenomenon of wave soldering with Sn-Bi-Ag-Cu solder

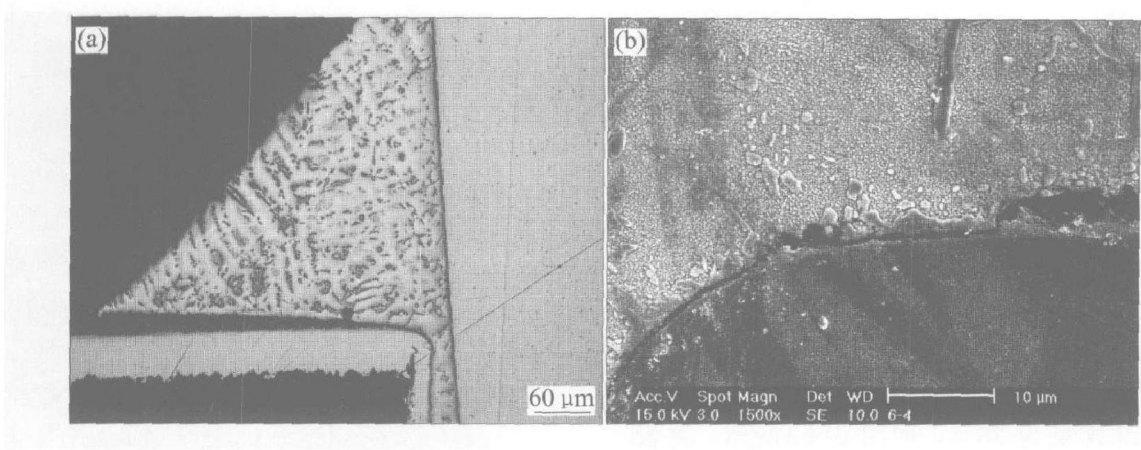
图 1 所示为 Sn-2.0Ag-0.5Cu-7.5Bi 合金剥离的金相照片。结果显示,该钎料焊后空冷及在固液共存温区内平均冷速小于 20 °C/s 情况下剥离的概率都在 90% 以上,如表 1 所示。尽管从合金液相线以上的 224 °C 开始水冷,仍不能完全避免剥离的发生,急冷反而导致焊点内部气孔和钎接圆角表面发生裂纹。

图 1 Sn-2.0Ag-0.5Cu-7.5Bi 钎料焊点剥离现象

**Fig. 1** Fillet-lifting phenomenon of Sn-2.0Ag-0.5Cu-7.5Bi solder

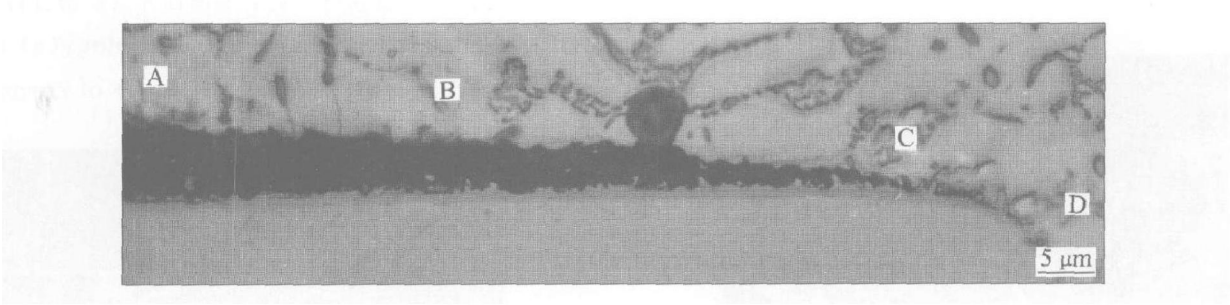
为考察开裂的冶金因素,对图 2 所示剥离焊点截面上 A、B、C 3 个位置进行成分分析,结果如表 2 所示。结果表明,越接近焊盘中心,界面区钎料中铋含量越大,焊盘拐角处的铋含量能达到原成分的 5~6 倍,而焊点其它区域的铋含量则较 A 区小,接近原始钎料成分,这说明焊点凝固的过程中铋元素在焊盘与钎料界面处发生了严重的偏析。根据凝固理论,先结晶固相中 Bi 含量低,后结晶相 Bi 含量高,图 2 焊点上部区域和 A、B、C 区铋含量的巨大差异证明了焊点凝固是从一端向另一端沿一定方向进行的。图 2 也显示,剥离的钎料界面呈大波浪形起伏,无平坦的沿晶断口,表现出结晶裂纹的断面特征。根据波峰焊点凝固模拟结果,与钎角上部区域相比,焊盘与钎料界面窄层的凝固过程发生延后,因此推断剥离发生时钎料界面窄层有液相残存。一般合金在冷却过程中的塑性变化曲线都有两个低塑性区,固液共存的固-液态期是其中之一。由于这时枝晶骨架已交织长合,没有液相可以填充拉

图 2 Sn-2.0Ag-0.5Cu-7.5Bi 钎料 250  $^{\circ}\text{C}$ 剥离界面

**Fig. 2** Fillet-lifting interface of Sn-2.0Ag-0.5Cu-7.5Bi solder at 250  $^{\circ}\text{C}$

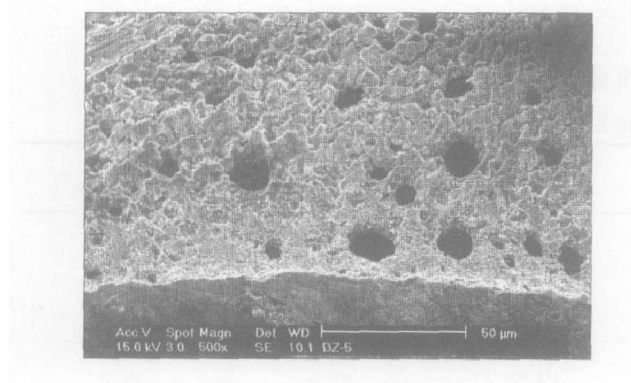
考察剥离焊点的断面发现, 焊盘拐角附近环形区域都存在大量缩孔, 使断面凸凹不平(图 3)。断面晶界清晰可见, 晶粒之间还存在微缩孔, 结构相当疏松。缩孔的存在削弱了界面连接强度。剥离断面没有拉伸形成的韧窝, 拐角区断面没有撕裂棱,

图 3 焊盘拐角附近钎料剥离面上的缩孔形貌

**Fig. 3** Morphology of shrink hole at lift-off surface near corner

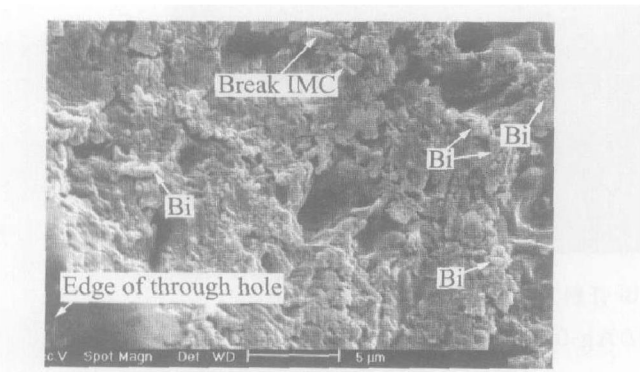
断口形貌也不同于一般固态下的脆性沿晶断裂。断面晶粒晶界形貌显示出钎焊圆角表面相同的特征,因此推断开裂时该区处于固液共存状态,与结晶裂纹的断口特征相似。在离中心通孔不同距离的位置,钎料的断面特征又存在着较大差别。图 4 所示为对应图 2 中 D 区的断面,该区缩孔周围的凸起部分分布着大量的 Bi 相,呈脆性断裂特征;断面有大量折断的 IMC 存在,这与通孔拐角处 IMC 承受较大的剪切应力有关。图 5 所示为焊盘拐角 C 区的钎料断面像,与 D 区相比,断裂时该区处于固液共存状态,该区 Bi 含量为 36%,如图 5(b) 所示,并没有达到共晶成分。

图 4 通孔周边 D 区的钎料断面像

**Fig. 4** Fracture surface morphology at D zone around through hole

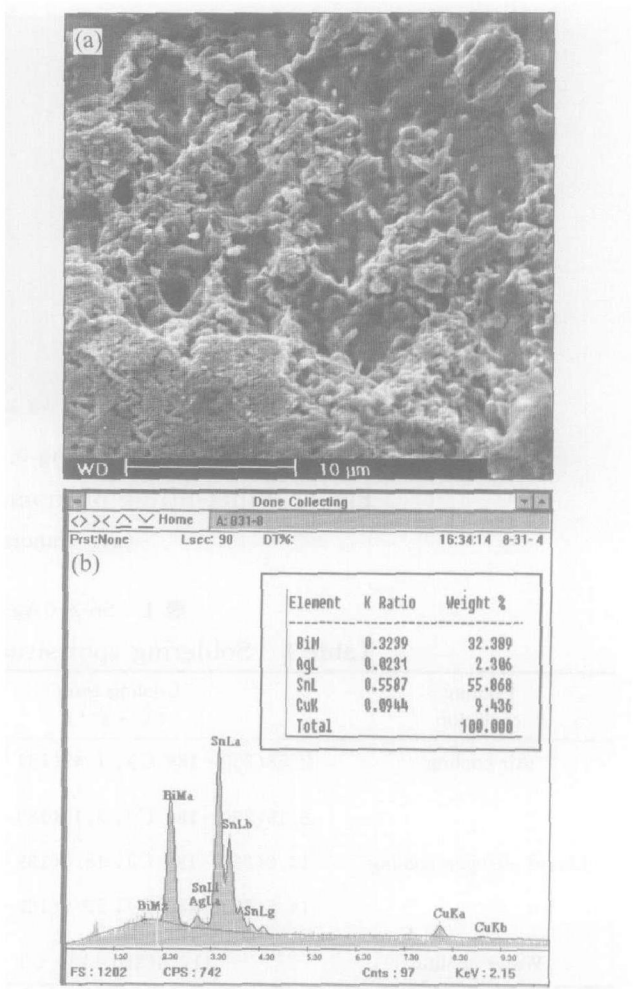
图 5 焊盘拐角 C 区钎料断面像及成份分析

**Fig. 5** Fracture surface morphology(a) and element contents(b) at C zone of corner

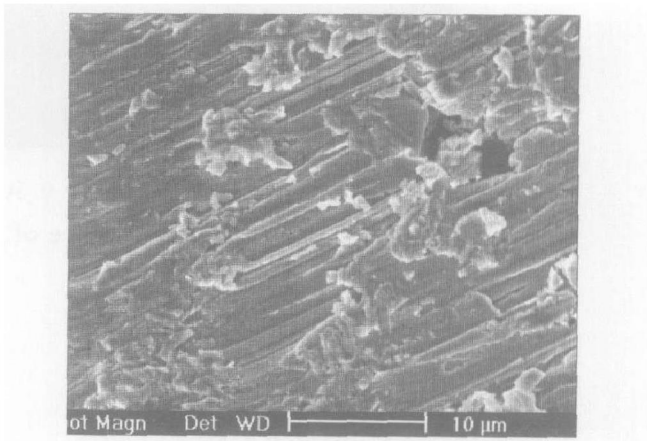
焊盘的 B 区和 A 区钎料断面如图 6 和 7 所示,该区域几乎没有孔洞存在,断面均有长约 10 μm 左右的平行撕裂棱,划痕末端有钎料堆积,有 IMC 折断在撕裂棱内。这是由于剥离过程中焊盘界面嵌入钎料中的 IMC 受到应力的作用,IMC 在钎料表面留下撕裂痕迹,同时较多 IMC 在应力作用下发生折断,这与纵切面上显示的焊盘外边缘 IMC 折断是一致的。

图 6 焊盘中部 B 区钎料断面像

**Fig. 6** Fracture surface morphology at B zone of central section

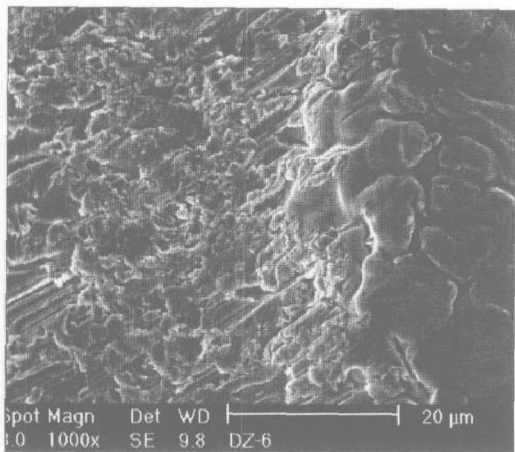
图 7 焊盘边缘 A 区钎料断面像

Fig. 7 Fracture surface morphology at A zone of edge

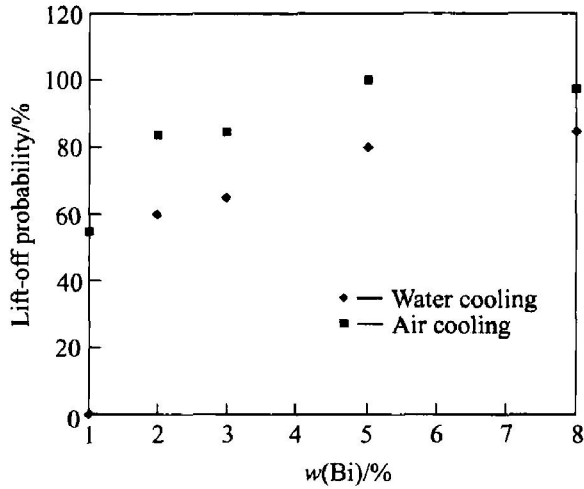
元器件引脚为锡铅镀层, 在其他条件均相同的情况下, 焊后采用空冷和水冷, Pb 污染对 Sn-Bi-Ag-Cu 系钎料剥离的影响见图 8。试验结果表明, 元器件引脚镀层含 Pb 加剧了剥离的发生, 甚至在 Bi 含量为 1% 时也有剥离发生, 同无 Pb 污染的情况相比, 增大冷却速度对剥离抑制作用较小。

图 8 Pb 污染对 Sn-Bi(-Ag-Cu) 系钎料剥离的影响

**Fig. 8** Effect of Pb contamination on fillet-lifting of Sn-Bi(-Ag-Cu)

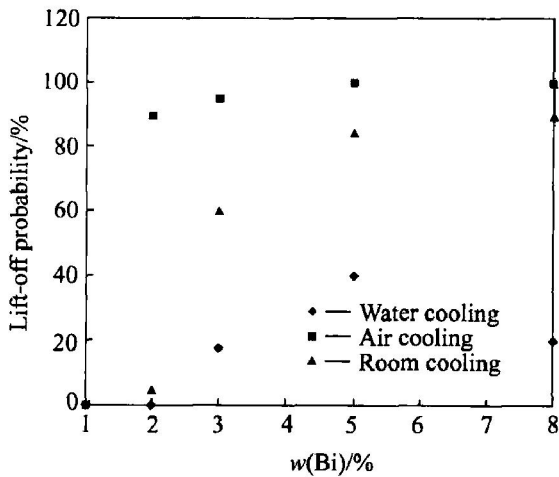
图 9 冷却速度对剥离发生概率的影响

**Fig. 9** Effect of cooling rate on fillet-lifting probability

而得不偿失。另外, 必须在钎料液相线温度以上采取急冷措施才能有效抑制偏析, 而一般波峰焊机的第 2 波峰与冷却区必然有大约 200 mm 的距离, 在线测试表明, 在进入冷却区时焊点自然冷却使焊点温度处于 160~170 °C 之间, 考虑热惯性, 这样的冷却设置对该钎料的剥离很难起到抑制作用。工业冷风机和冷水机并不能达到要求的冷却速度, 因此, 采用快速冷却抑制剥离在工艺上很难办到。通过保温缓冷, 使结晶过程中扩散充分从而避免偏析, 考虑元器件和基板耐热能力, 这在实际生产几乎也是不可能的。有人提出在钎料中加入具有变质作用的其他元素, 快速形成大量的晶核来抑制偏析, 同时又不影响钎料性能, 但目前未见成功报导; 当然, 在对可靠性要求高的场合, 降低钎料中的铋含量应是首选。

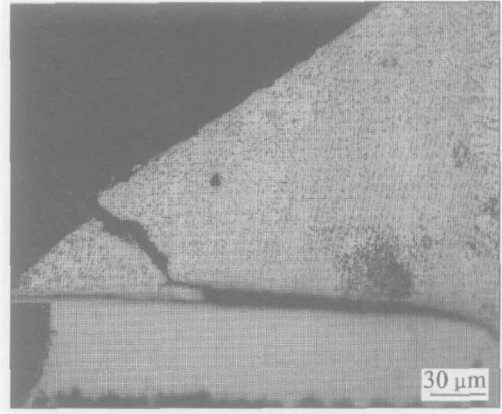
图 10 水冷 Sn-Ag-Cu-Bi 焊点剥离形貌

**Fig. 10** Fillet-lifting morphology of Sn-Ag-Cu-Bi solder with water cooling

冷却速度对剥离存在两方面的影响。一方面较大的冷却速度能够抑制偏析, 进而抑制剥离; 另一方面冷却速度越大, 钎料的变形速率越大, 越易促进钎焊裂纹产生, 这是水冷焊点发生剥离和过渡圆角表面开裂较多的原因。图 8 中焊盘拐角处剥离界面沿 IMC 和焊盘之间, 这与空冷焊点不同, 此差别说明水冷焊点开裂时没有局部液相存在, 而且剥离时应力很大。水冷使剥离发生几率大大降低, 但由此导致的过渡圆角表面裂纹和气孔发生率剧增, 反

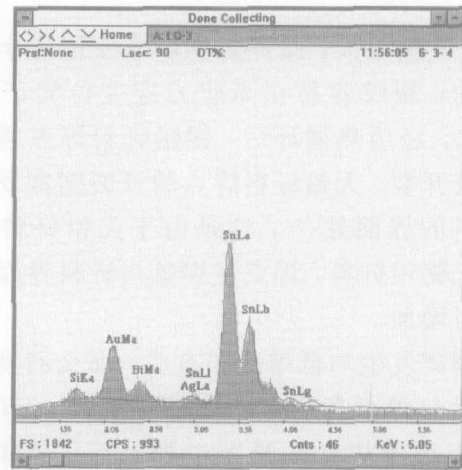
图 11 水冷 Sn-Ag-Cu-Bi 焊点 C 区钎料界面成分

**Fig. 11** Element contents at C zone of Sn-Ag-Cu-Bi solder with water cooling
