## 不同服役条件下冷凝器白铜管的腐蚀特性<sup>①</sup>

**摘要:** 采用拉伸力学性能测试、扫描金相-微区成分分析和 X 射线衍射物相分析对冷凝器 BF $\epsilon$ -30-1 白铜管服役前后和不同服役条件下管内壁的腐蚀特性进行了观察和分析。结果表明: 白铜管服役前的组织性能符合国家标准 GB/T 8890—1998 的要求; 新管镀膜后使用 1.5 a 的白铜管内壁出现相对较厚的不均匀疏松沉积层, 去除沉积层后, 白铜管内壁未见明显腐蚀现象; 运行 0.5 a 后镀膜再使用 2 a 的白铜管内壁也未见沉积物层, 但可观察到明显的点蚀坑和少量鼓包状腐蚀产物, 说明白铜管镀膜后再使用比使用一段时间后再镀膜的耐腐蚀性能要好; 由于点蚀坑内腐蚀产物中发现了含量较高的 CuS 和 CuCl, 说明循环冷却水中硫元素和氯元素参与了腐蚀过程。

## Corrosion characteristics of white copper condenser tubes under different serving conditions

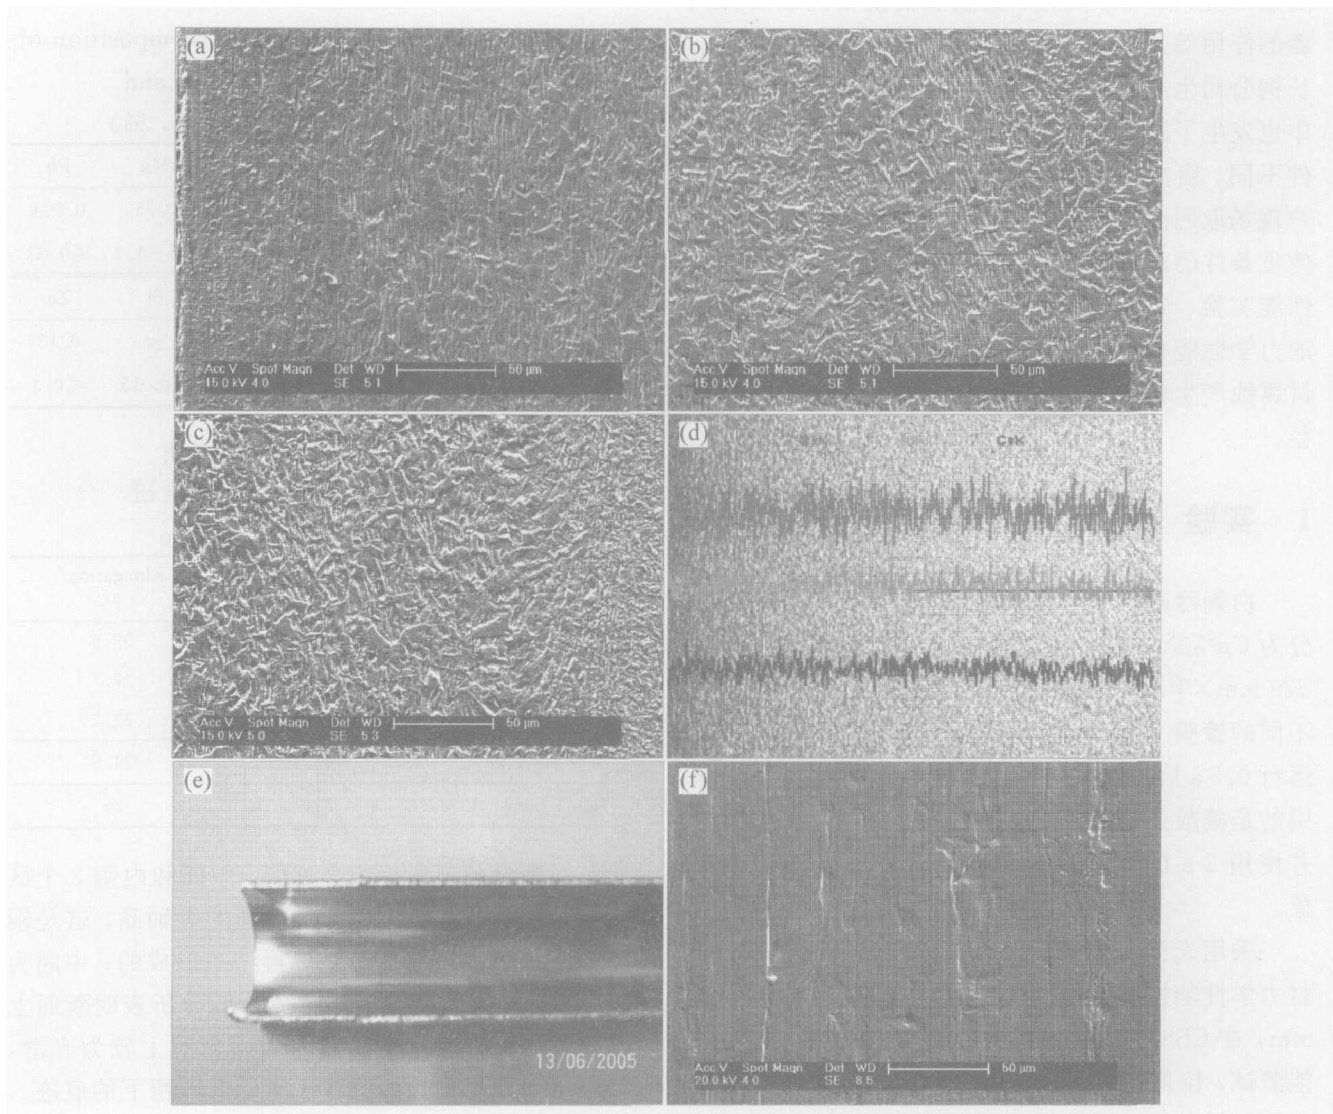
役前横断面的显微组织分外侧、中间和内侧 3 个区域,横断面上内外侧均有一层细的等轴晶,这是铜管拉拔过程中局部变形之后再结晶形成的;中间为近似等轴的晶粒组织,能谱成分线分析表明断面上成分均匀。白铜管使役前内表面宏观上较为光滑,微观上可以见到拉拔过程中游动芯头留下的痕迹。

图 1 白铜管使用前横断面的显微组织和铜管内表面的宏观形貌

**Fig. 1** Microstructures of cross section and macro morphologies of inner-surface of tube before using

(a)~(c) —Microstructures of cross section; (d) —Elemental linear distribution;  
(e) —Macro-morphology of inner-surface; (f) —Micro-morphology of inner-surface

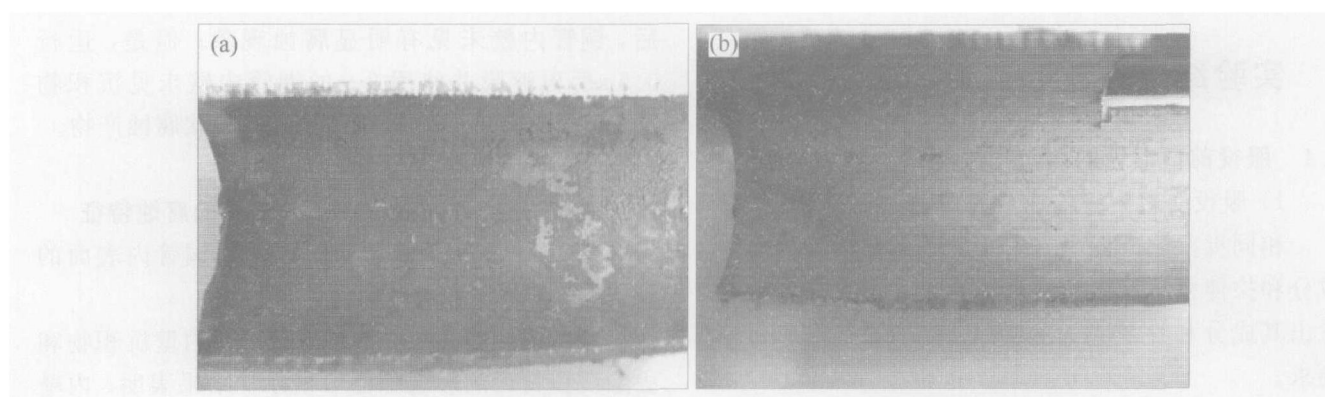
由图 2 可见,新管镀膜后使用 1.5 a 的铜管内壁出现相对较厚的不均匀疏松沉积层,去除沉积层后,铜管内壁未见有明显腐蚀现象;但是,运行 0.5 a 后再镀膜并使用 2 a 的铜管内壁未见沉积物层,但可见有明显点蚀坑和少量鼓包状腐蚀产物。

图 2 铜管镀膜后运行 1.5 a(a) 和运行 0.5 a 后再镀膜使用 2 a(b) 的内表面宏观形貌

**Fig. 2** Macro-morphologies of inner-surface of tube

(a) —Used for 1.5 a after coating; (b) —Used for 0.5 a, then coated and used for 2 a

膜的铜管耐腐蚀性能要好。因此, 建议电厂用户在新管运行前即进行镀膜处理。

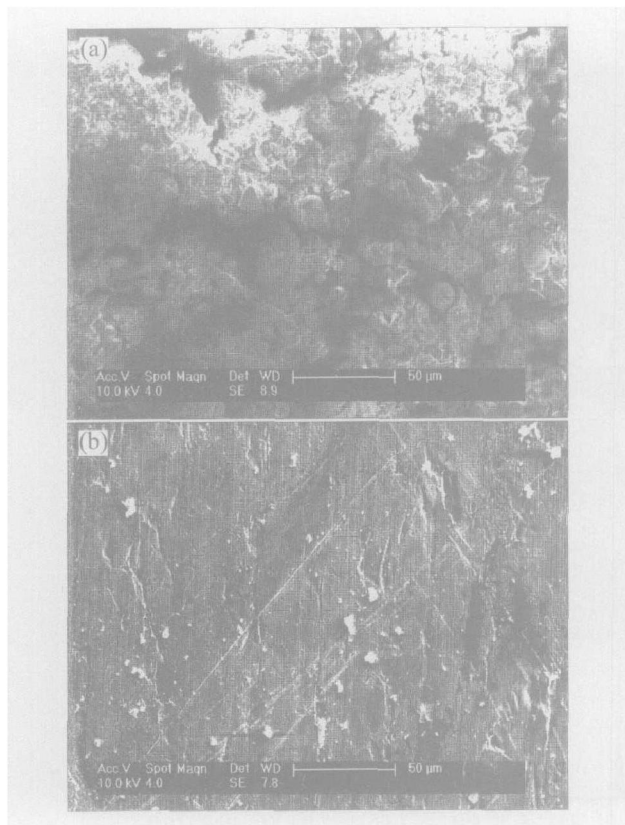
2.3.1 新管镀膜后使用 1.5 a 的白铜管内表面的腐蚀特征  
新管镀膜后使用 1.5 a 的白铜管内壁沉积物和去除沉积物后的形貌如图 3 所示。结果表明,内壁出现一层薄的不连续沉积物,去除沉积物后,未见明显的腐蚀。去除沉积物后的 X 射线衍射分析表明,除 Cu-Ni 基体外,腐蚀产物主要是氧化亚铜(图 4)。

图 3 新管镀膜后使用 1.5 a 的内壁沉积物(a)及去除沉积物后(b)的形貌

**Fig. 3** Morphologies of inner-surface of tube used for 1.5 a  
(a) —With deposits; (b) —Without deposits

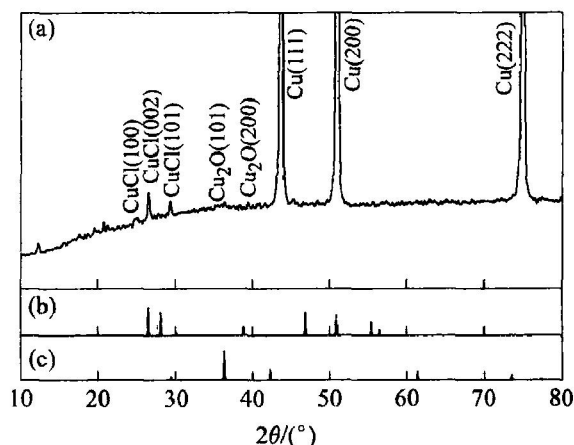
图 4 新管镀膜后使用 1.5 a 的管内壁的 X 射线衍射谱

**Fig. 4** XRD pattern of inner-surface of tube(a)

used for 1.5 a after new tube coating

(b) —XRD patterns of CuCl; (c) —XRD patterns of Cu<sub>2</sub>O

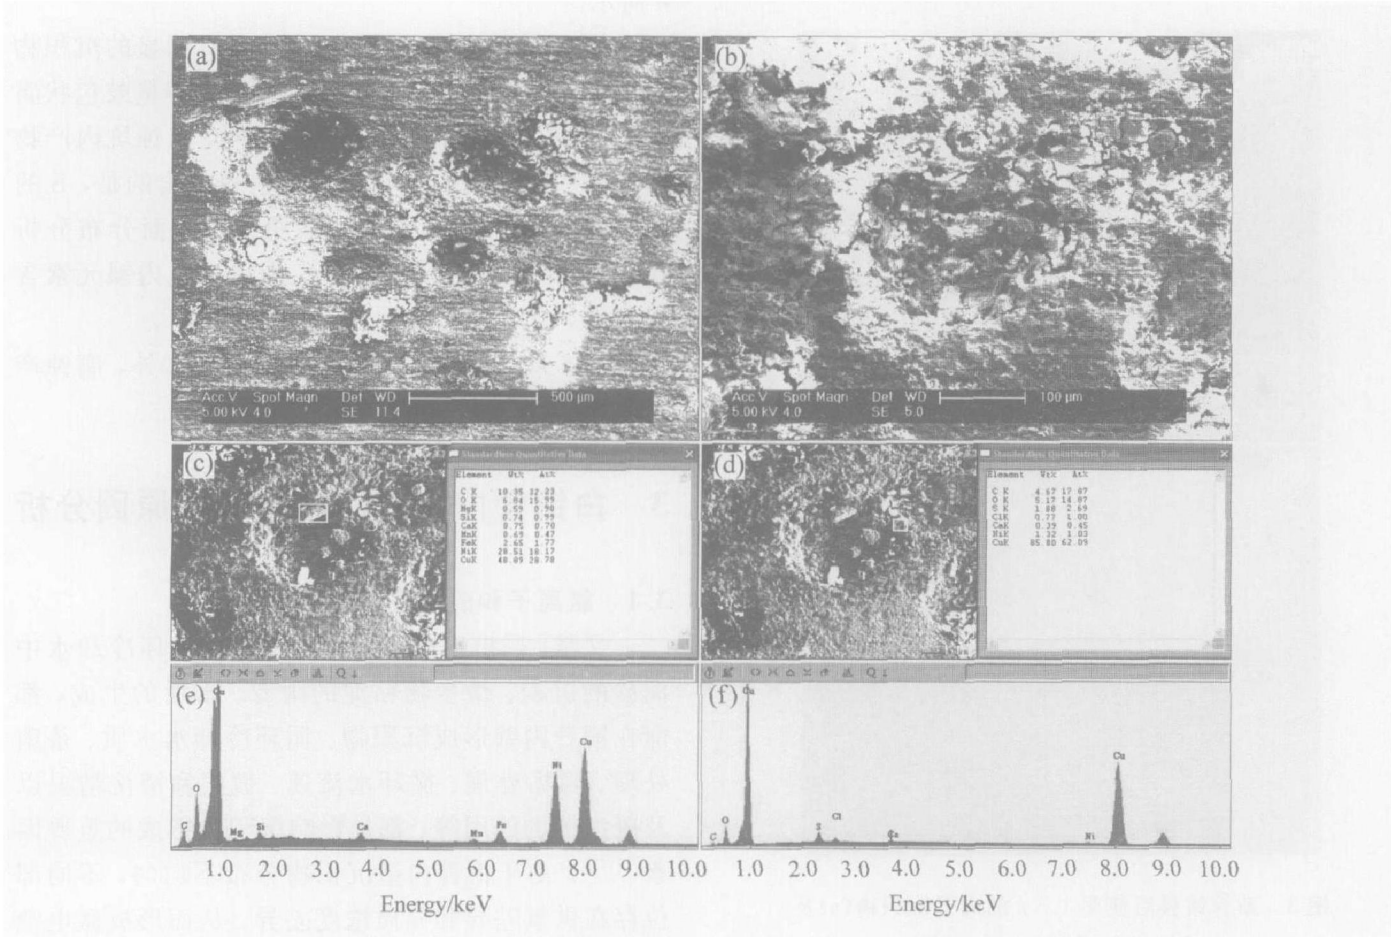
图 5 所示结果表明, 管内壁没有明显的沉积物层, 但可见有明显点蚀坑(图 5(a)) 和少量鼓包状腐蚀产物(图 5(b))。能谱点分析表明, 点蚀坑内产物含有 C、O、S、Mg、Si 和 Ca。值得指出的是, S 的含量比较高, 而 Ni 的含量很低。元素面分布分析结果进一步证实了这个结果, 即点蚀坑内镍元素含量很低, 发生了文献上所说的脱镍腐蚀。

图 5 运行 0.5 a 后镀膜并使用 2 a 的铜管内壁形貌和成分分析结果

**Fig. 5** Morphologies and deposits composition of inner-surface of tube used for 2 a after 0.5 a usage and coating

(a), (b), (c), (d) —Morphologies; (e), (f) —Deposits composition

后,在上述局部腐蚀的基础上就会进一步小孔腐蚀,最终导致白铜管的发生点腐蚀,图 5 所示的结果充分说明了这一点。

3) 从使用过的铜管腐蚀产物的成分和物相分析可以看出, 冷却水中含有大量的 Ca、Mg、Cl、S 等离子, Ca、Mg 等是结垢层的主要成分,  $\text{Cl}^-$  和  $\text{S}^{2-}$  则是产生点腐蚀的主要原因, 因此, 建议电厂用户增强循环水质量的控制, 包括净化水质、除垢处理和严格控制  $\text{Cl}^-$  和  $\text{S}^{2-}$  的含量。

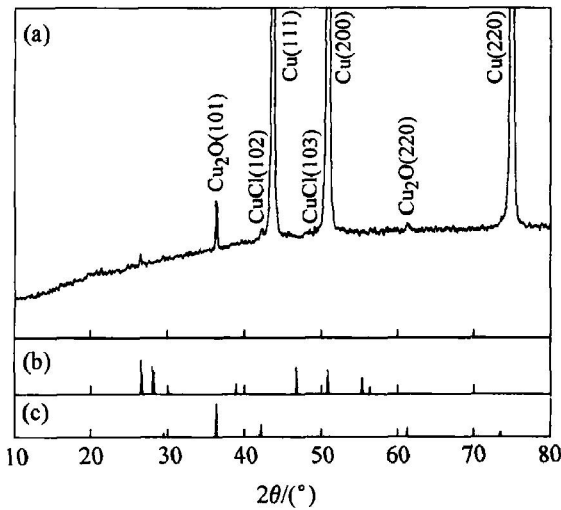
图 6 的结果则表明, 除 Cu-Ni 基体外, 腐蚀产物主要是氯化铜和氧化亚铜。

图 6 运行 0.5 a 后镀膜再使用 2 a 的铜管内壁的 X 射线衍射谱

**Fig. 6** XRD patterns of inner-surface of tube (a) used for

0.5 a then coated and used for another 2 a

(b) —XRD patterns of CuCl<sub>2</sub>; (c) —XRD patterns of Cu<sub>2</sub>O
