# QA19-2 合金脱铝腐蚀的 TEM 研究<sup>①</sup>

**[摘 要]** 针对 QA19-2 合金在海洋环境中亚稳  $\beta_1$  相优先脱铝腐蚀的问题, 利用 TEM, EDX 以及 XRD 分析, 对其发生脱铝和未发生脱铝的区域进行了细致的研究。结果表明, QA19-2 合金的脱铝腐蚀与亚稳  $\beta_1$  相的马氏体相变有关, 腐蚀优先发生在相变产物片状  $\beta_1$  相区,  $\beta_1$  马氏体相的优先腐蚀是由有序的  $DO_3$  结构及其内部存在的大量层错造成的。同时在 TEM 下观察到脱铝腐蚀形成的小孔及高含铝量的细小腐蚀产物。

实验用样品为舰船海水管路中使用两年的铝青铜管, 铝青铜管的牌号为 QA19-2, 其化学成分(质量分数, %) 为: Al 8. 95, Mn 2. 33, 其余为 Cu。

## TEM observation on dealuminification corrosion of QA19-2 alloy in marine environment

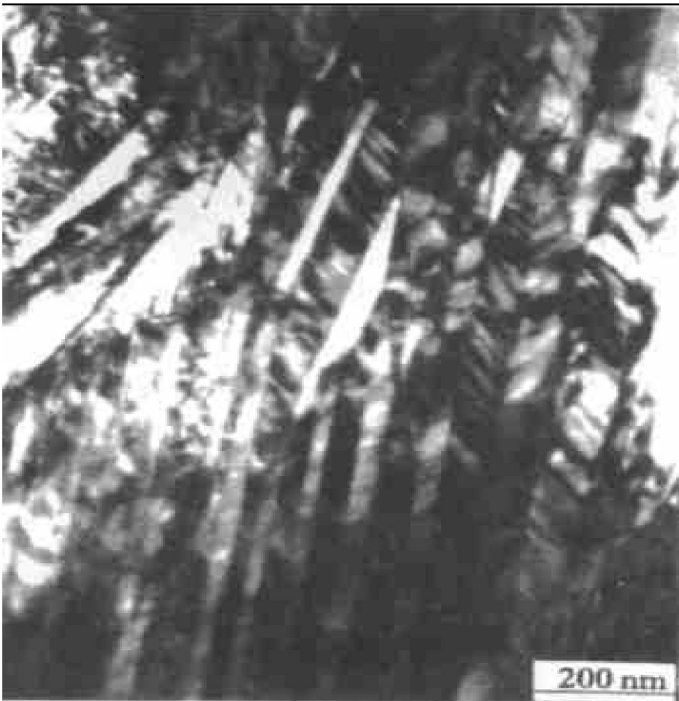
观察 QA19-2 合金中未发生脱铝腐蚀的区域, 可以发现合金中存在大量的片状组织, 其 TEM 明场像见图 1。为了分析片状组织的结构, 采用 EDX 分析系统, 测试了几组片状组织及无片状组织区域的成分, 其平均值见表 1。

图 1 片状组织 TEM 明场像

体  $\alpha$  相区, 而片状组织区成分的摩尔比为 Cu: Al=73.1: 24.0  $\cong$  3: 1, 因此片状组织为具有 DO<sub>3</sub> 有序结构的 Cu<sub>3</sub>Al 相<sup>[6]</sup>。

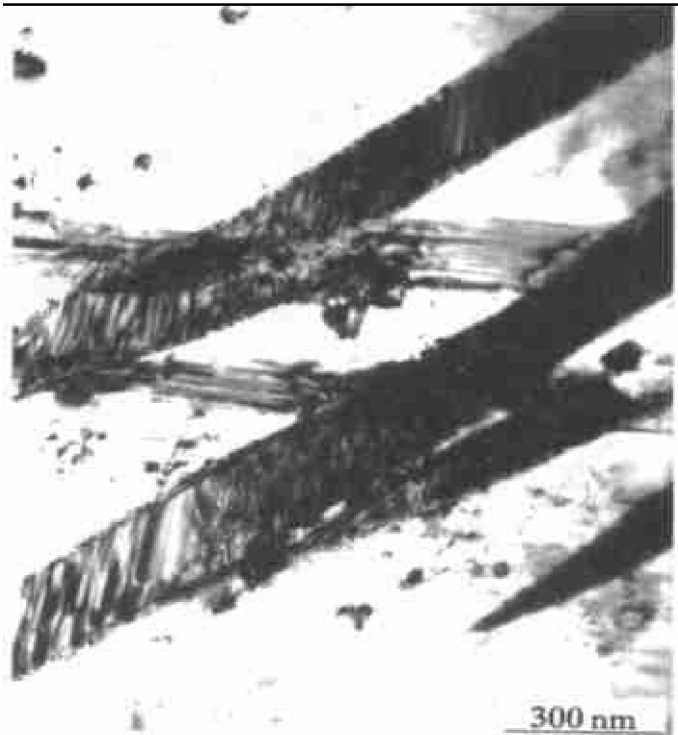
根据 Cu-Al 合金空冷时的亚稳相变图<sup>[6]</sup> (见图 2), 可以断定片状组织为亚稳有序相  $\beta_1$  经过马氏体相变形成的  $\beta'_1$  马氏体<sup>[6,7]</sup>。仔细观察可以发现片状  $\beta'_1$  马氏体内部有大量的层错 (见图 3)。

图 3  $\beta'_1$  马氏体中的大量层错

另外,  $\beta_1$  马氏体中的大量层错(见图 8)也对其优先溶解起着重要作用。Swann 等<sup>[11]</sup>研究了层错能低的铜合金中大量层错对合金在腐蚀介质中失效的影响。结果表明, 在腐蚀介质中, 层错区域优

先发生溶解, 这种沿着层错的优先溶解, 在应力腐蚀过程中会导致裂纹的形成。分析产生这种现象的原因是: 合金中溶质原子的溶解度在层错区比其他正常基体中要高, 因此, 当层错形成时, 溶质原子会向层错区扩散<sup>[12]</sup>, 这种合金元素的偏析会导致层错区相对于基体仍先遭受腐蚀。这一点也会使  $\beta_1$  相发生优先溶解。

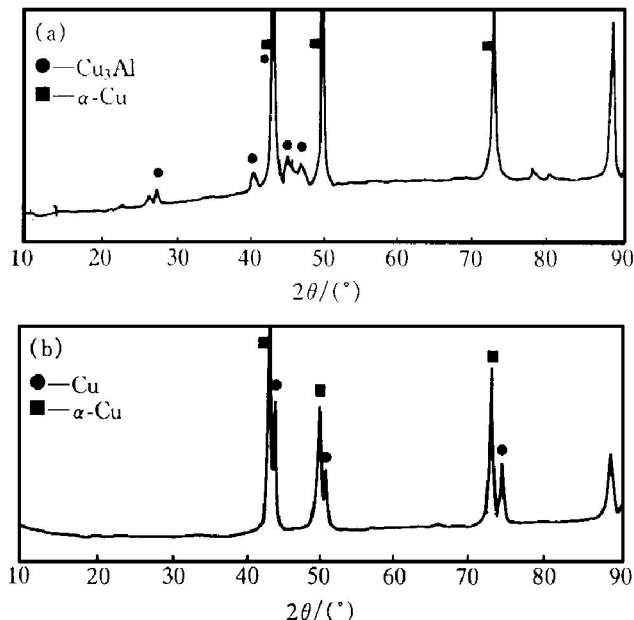
QAl9-2 合金中未脱铝区域的 X 射线衍射结果 (见图 4(a)) 表明, 合金由  $\alpha$  相及  $\beta'_1$  Cu<sub>3</sub>Al 有序相组成。 $\alpha$  相是指 Al 在 Cu 中的固溶体, 其点阵常数  $a_0=0.366\text{ nm}$ <sup>[8]</sup>, 明显大于纯铜的  $a_0=0.3615\text{ nm}$ 。 $\alpha$  相的点阵常数之所以比纯铜偏大, 表明它固溶了一定量的 Al 原子与 Mn 原子。

TEM 观察 QAl9-2 合金中脱铝腐蚀区的样品, 可以看到, 脱铝腐蚀后的合金中仍存在大量的  $\alpha$  相区, 片状组织已经几乎不存在, 仅在非常少的视场内才能见到。由此可以推断,  $\beta'_1$  马氏体在脱铝腐蚀过程中被优先腐蚀了。该区域的 X 射线衍射结果

(见图 4(b)) 也进一步证明了这一点, 衍射谱中多了纯铜的衍射峰, 这是由于脱铝腐蚀而形成富铜区的结果<sup>[5]</sup>。

图 4 QA19-2 合金中未脱铝(a)及  
脱铝(b)区域的 X 射线衍射谱

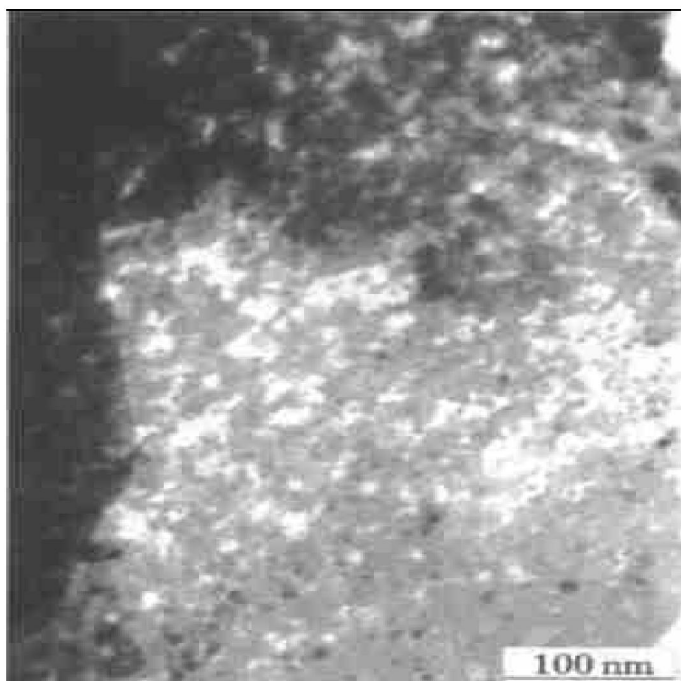
在 TEM 下仔细观察脱铝腐蚀后的样品 (见图 5), 可以看见腐蚀形成的尺寸为 10~ 20 nm 的小

图 5 脱铝腐蚀形成的小孔

孔, 在小孔附近较暗的区域, 利用 EDX 系统测试了几组成分, 其平均值见表 2。

从表 2 中的数据可以看出, 小孔周围是发生脱铝腐蚀后形成的富铜区, 含铜量已高达 97.9% (质量分数, 下同)。仔细观察还可以发现小孔周围分布有很多白色块状物, 其明场像及 SAD 见图 6。利用 EDX 系统对白色块状物进行成分分析, 发现其铝含量已高达 67.4%, 氯含量为 8.9%, 可以初

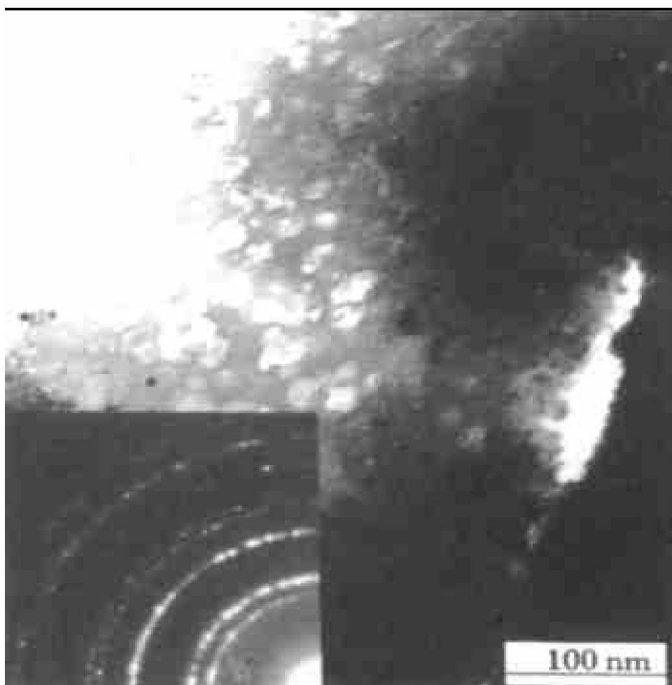
图 6 腐蚀区域的白色块状物及其 SAD 谱

步断定白色块状物为脱铝腐蚀形成的产物。
