# 合金层白点的产生及其对镀锡板耐蚀性的影响<sup>①</sup>

**摘 要:** 脱去镀锡板的自由锡层后, 在锡铁合金层的表面目视发现了大量沿轧制方向伸展的白点, 并且合金层的耐蚀性随着白点数量与覆盖面积的增加而下降。采用扫描电镜(SEM)观察了合金层的形貌, 用能谱(EDS)分析了白点与非白点处的成分, 结果发现: 白点处的合金层存在空洞, 且铁的含量高于非白点处的含量。将表面带有大量白点的合金层进行 14 d 的湿热实验后发现, 在白点的边缘以及小白点处容易生锈, 采用原子力显微镜(AFM)观察了锈点处的形貌, 并解释了发生这一现象的原因。通过实验室模拟和现场数据的分析, 找出了合金层表面白点产生的原因。

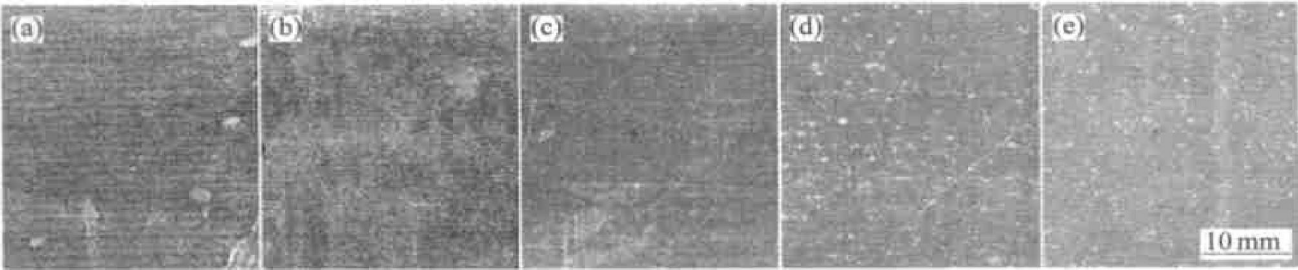
图 1 镀锡板合金层的扫描图像

脱去某钢厂同一生产线上生产的 5 块不同镀锡板的自由锡层, 露出合金层后, 采用清华紫光股份有限公司生产的 6696-UQM 型扫描仪进行扫描, 所得到的图片如图 1 所示。由图 1 可以发现, 有 2 块镀锡板合金层表面存在着大量的白点, 表 1 所示是镀锡板合金层的 ATC 值测试结果。

从图 1 和表 1 可以看出: 图(a)和(b)所示表面无白点, 图(c)中表面的白点较少, ATC 值较低; 图(d)和(e)中表面有大量的白点分布, ATC 值很高且不合格。另外, 合金层的 ATC 值随着白点数量

Fig. 1 Scanning images of alloy layer surface with different ATC values  
(a)  $-0.05$ ; (b)  $-0.07$ ; (c)  $-0.11$ ; (d)  $-0.21$ ; (e)  $-0.28$

与覆盖面积的增加而增大, 这说明合金层表面白点很可能是影响镀锡钢板耐蚀性的一个重要因素。

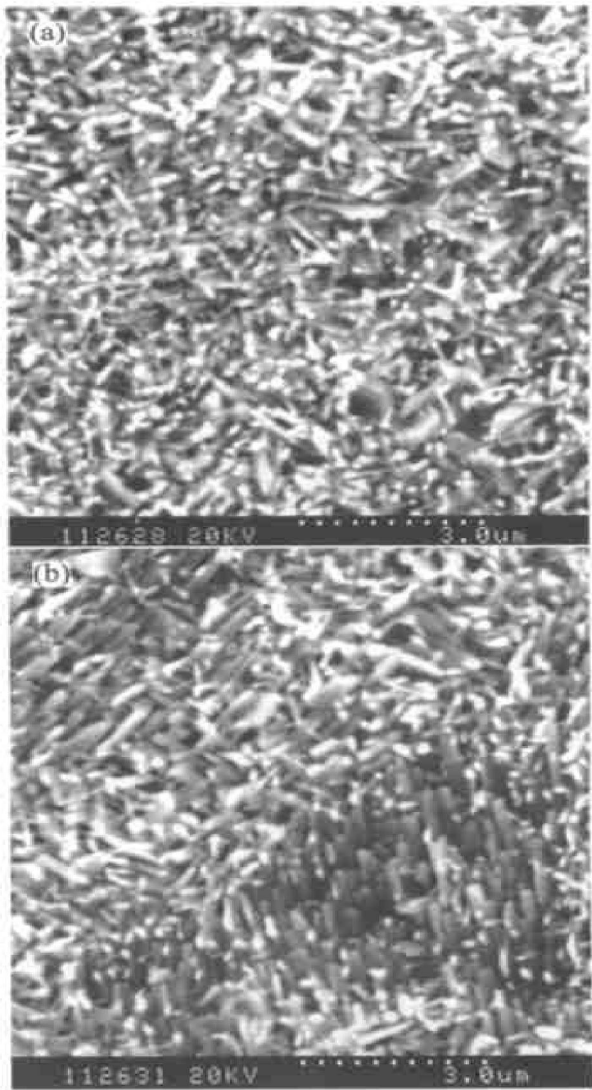
图 2 同一试片上非白点及白点处的 SEM 图像

为了验证白点处的合金层铁基体露出较多, 在扫描电镜下观察了合金层白点以及非白点处的形貌, 如图 2 所示。从图 2 可以看出, 白点处的合金层不连续, 出现空洞, 铁基体露出较多。而没有白点的地方, 合金层连续且没有出现空洞。这也证实了合金层表面白点的出现的的确降低了镀锡钢板的耐蚀性, 与 EDS 测试结果一致。

Fig. 2 SEM morphologies of normal alloy layer(a) and white point (b)

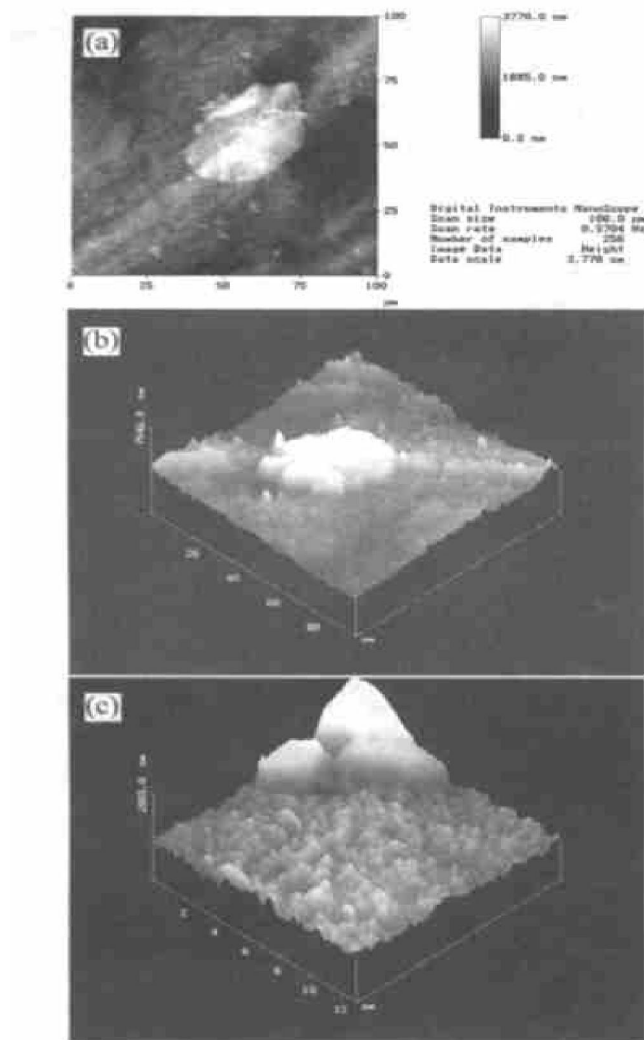
图 3 合金层表面锈斑的 AFM 图像

Fig. 3 AFM images of rust points on surface of alloy layer

- (a) —Plane figure of rust point in small white point;  
 (b) —Stereogram of rust point in small white point;  
 (c) —Stereogram of rust point in edge of white point

从图 3 可以看到, 在合金层空洞处和空洞边缘有锈生成, 这进一步说明有白点处的合金层更容易发生腐蚀。

从合金层表面的腐蚀产物来看, 这是一种典型的点蚀, 是由小阳极大阴极腐蚀电池引起的阳极区高度集中的局部腐蚀形式。相对于铁基体而言, 合金层是阴极性镀层<sup>[11]</sup>。由金属腐蚀原理可知, 小阳极大阴极构成的电偶腐蚀产生的危害性最大, 并且增加阳极面积可以降低腐蚀速率, 这就是小白点处更易发生腐蚀的原因。此外, 由于在白点的边缘, 腐蚀电流较大以, 边缘的不均匀, 从而导致某一处易发生腐蚀, 一旦有腐蚀产物生成就会由于自催化

作用加速该处的腐蚀, 因此白点的边缘也极易发生腐蚀。

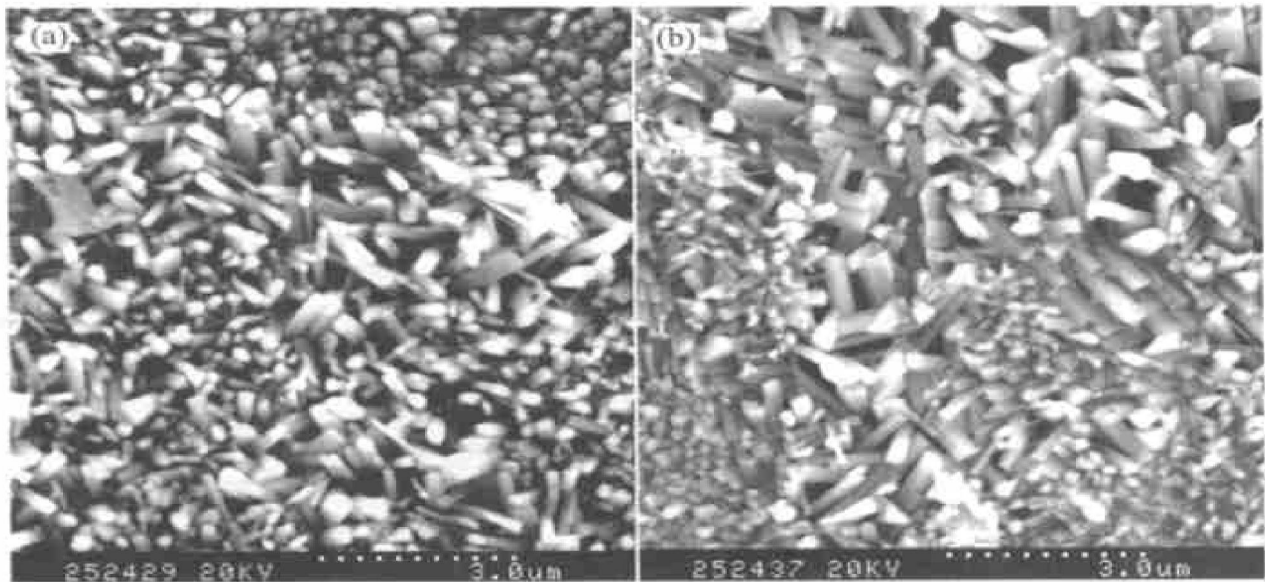
图 4 同一试片上有消泡剂及无消泡剂处的 SEM 图像

由图 4 可以看出, 合金层并没有出现像图 2 那样的空洞, 镀锡原板表面有消泡剂与没有消泡剂时合金层的形貌也没有很大区别。另外, 合金层的表面也没有肉眼能看到的白点出现。因此, 认为合金层表面白点的出现并不是消泡剂本身造成的, 而很可能是泡沫中的油污粘附在镀锡原板表面所引起的。

**Fig. 4** SEM morphologies of alloy layer not contaminated by antifoaming agent(a) and contaminated by antifoaming agent(b)

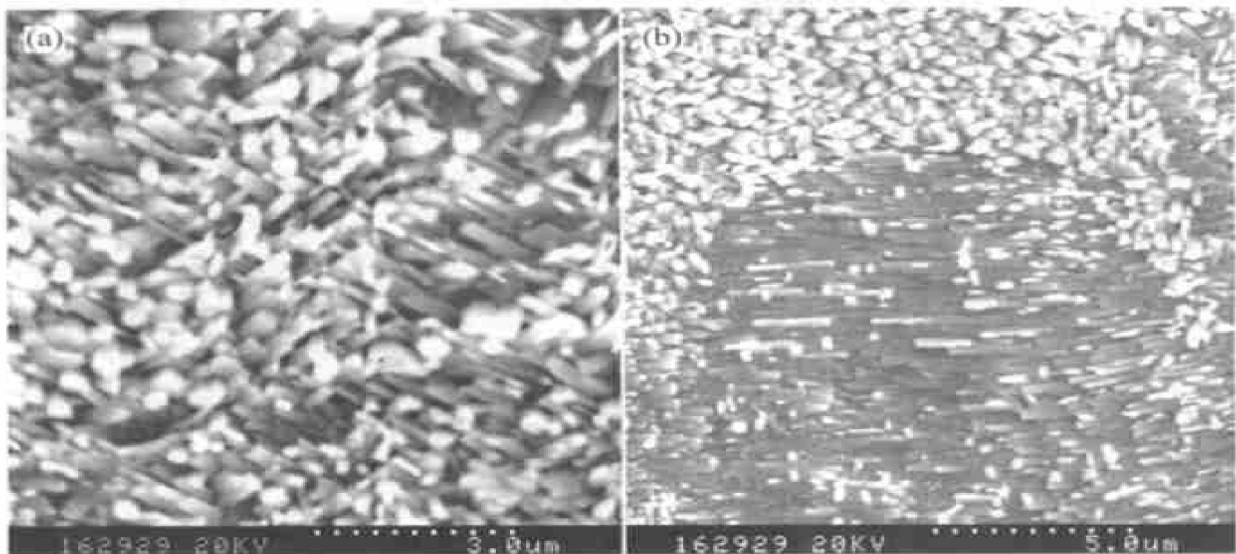
图 5 同一试片上有油污及无油污处的 SEM 图像

实验中考察了轧制油污对合金层结构的影响, 实验方法同 2.5.1。图 5 所示为无油污和有油污时合金层的 SEM 图片。由图 5 可以看出, 油污的确能导致镀锡板合金层出现空洞。对比图 2(b) 与图 5(b) 也可以发现, 实验室进行的油污实验所得到的镀锡板合金层与现场提供的镀锡板合金层的空洞非常相似。

综上所述, 合金层表面白点是由于在电解碱洗过程中消泡剂的使用不当引起的。由于消泡剂是分批加入的, 当碱洗槽中的消泡剂消耗殆尽时, 液面的泡沫就会增加, 当镀锡原板从液面穿出时, 一部分泡沫就会粘附在原板表面, 破裂后在钢板上形成大量的雾点, 在经过导电辊时就被压成沿轧制方向伸展的椭圆形污点, 电镀锡之后这些污点被夹在锡层与原板之间。由于污点中含有一些原板轧制油污, 从而使得带钢在软熔过程中锡原子与铁原子之间的扩散受到阻滞, 最终导致在合金层表面出现沿轧制方向伸展的白点和空洞。

**Fig. 5** SEM morphologies of alloy layer  
(a) —Not contaminated by rolling oil; (b) —Contaminated by rolling oil
