# TC11 钛合金转子叶片断裂分析

**摘 要:** 某型发动机在使用过程中一片钛合金转子叶片在叶根部发生断裂故障。针对该故障叶片, 开展了外观形貌观察、断口宏观观察、金相组织检查、化学成分及硬度检测等研究工作, 结合发动机工作特点, 确定了叶片断裂性质和原因。结果表明: 压气机转子叶片断裂性质为高周疲劳断裂, 疲劳裂纹的形成与叶片局部应力状态有关, 而微动磨损促进了疲劳裂纹的萌生。

## Fracture analysis of rotor blade of titanium alloy TC11

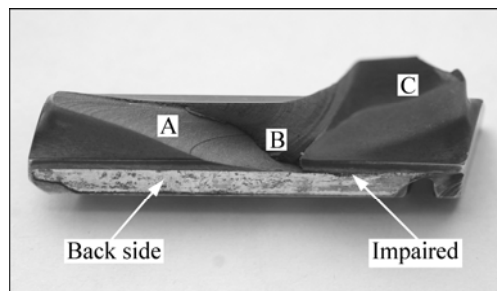
断裂叶片外观如图 1 所示, 断口主要由 A、B、C 三部分组成。A、B 断口之间存在明显裂缝。在榫头与榫槽接触痕迹边缘可见明显的损伤带, 损伤带内有裂纹与 A 断口相连。

弧线方向可判定 A 断口疲劳裂纹起始于叶背, 向叶盆和排气边方向扩展。B 断口疲劳源位于叶盆表面, 向叶背和进气边方向扩展。C 断口位于叶片进气边一侧, 与叶身呈  $45^\circ$  左右, 为叶片最后断裂区。有裂纹与 A 断口相连。

图 1 断裂叶片外观形貌

由于叶片A、B断口均为疲劳断口,且两断口源区分别位于叶背和叶盆,因此判断该叶片断裂主疲劳源十分重要。A断口起始于叶片叶背面榫头与压气机盘榫槽接触痕迹边缘,向排气边和叶盆方向扩展,而B断口起始于叶盆中部,向进气边和叶背方向扩展,如图1所示。由于A断口整个都是疲劳断裂特征,而瞬断区位于进气边,由此可初步判断A断口源区为叶

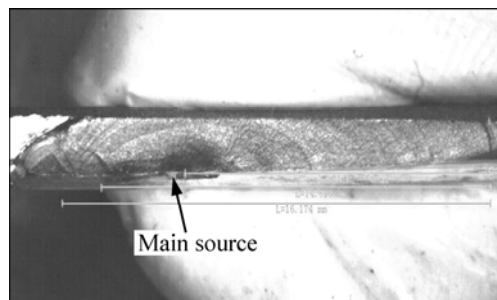
打开 A、B 断口之间的裂缝, 发现 A 断口疲劳源位于裂缝内与损伤带对应处, 具有多源特征, 主源为线源, 宽度在 3.5 mm 左右由疲劳源为中心的疲劳弧线明显, 如图 2 所示。

图 2 A 断口疲劳源位置及形貌

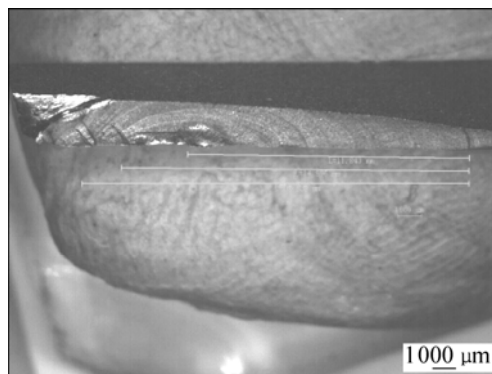
采用 JSM5600 扫描电镜对断口进行微观观察。A 断口主源区低倍形貌如图 3 所示, 以疲劳源为中心的疲劳弧线清晰, 裂纹扩展棱线也以疲劳源为中心呈放射状, 但疲劳源区磨损严重。A 断口扩展区放大观察可见细密疲劳条带特征, 如图 4 所示。B 断口疲劳源位于叶盆表面, 放射棱线和疲劳弧线清晰, 扩展区也呈疲劳特征。C 断口微观特征为韧窝形貌。

图 3 A 断口主源区低倍形貌

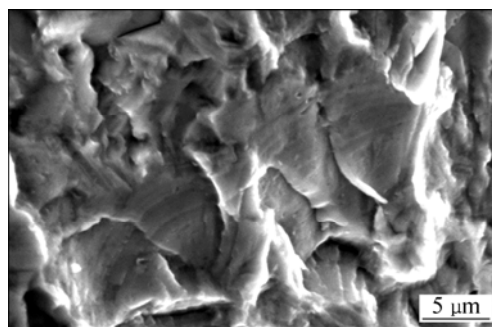
图 4 A 断口扩展区疲劳条带特征

通过对断口的宏微观观察可知,断口宏观上可见大量的疲劳弧线,微观上可见细密疲劳条带,断口上疲劳扩展充分,疲劳扩展区面积占整个断口面积的90%以上,且主疲劳源为线源。因此,叶片断裂性质为高周疲劳断裂。

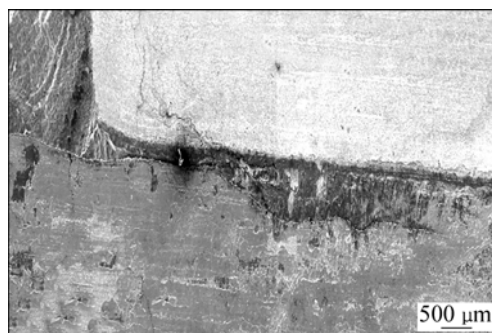
痕迹观察也采用扫描电镜。叶背榫头表面损伤带位于叶片榫头与榫槽接触痕迹边缘, 损伤带内存在多

条裂纹, 可见明显的摩擦条痕, 如图 5 所示。此外, 叶盆侧榫头表面也有类似的接触损伤痕迹, 镀银层可见挤压和磨损, 如图 6 所示。

图 5 叶片叶背侧榫头 A 断口源区处的损伤带

叶片断裂起始于叶片叶背面榫头与压气机盘榫槽接触痕迹边缘,且断口疲劳源区及榫头表面存在以下特征:1)断口上有一个主疲劳源,还存在次疲劳源,属于多源疲劳断裂;2)主源和次源均起源于叶片叶背面榫头与压气机盘榫槽接触痕迹边缘的损伤带内;3)损伤带上有明显的接触损伤痕迹和与叶身纵向方向一致的摩擦条痕;4)损伤带内有多条平行于断口表面的二次裂纹;5)能谱检测结果表明,损伤带内镀银层已脱落,主要为钛合金基体及其氧化物(磨损带呈黑色)。以上特征均为钛合金微动磨损的主要现象<sup>[6]</sup>,叶片断裂具有微动磨损导致叶片疲劳裂纹萌生的特征。对压气机叶片来说,能够产生磨损的部位只有与盘榫槽接触的榫头部位。由于安装后允许叶片有一定的切向活动量,在工作过程中,气流的扰动与振动使叶片与盘榫槽之间产生微小的相对滑动,因此,两者之间不可避免地产生微动磨损,从而导致疲劳裂纹的萌生。但是该转子叶片主疲劳源为线源起裂,并且存在次疲劳源,表明疲劳裂纹起始应力较大。以上特征说明,叶片疲劳裂纹的形成主要与其局部受到的应力状态有关。而局部应力状态则主要受到工作应力和榫槽与榫头安装及配合状态的影响。

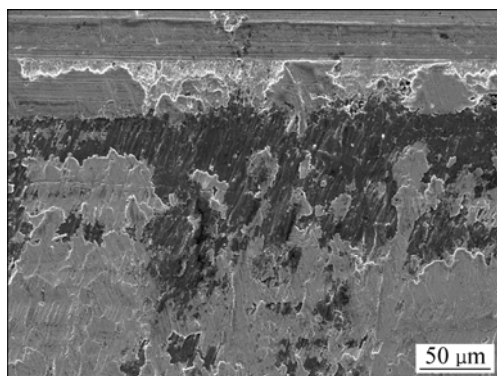
图6 叶片榫头接触痕迹边缘存在的纵向摩擦条痕

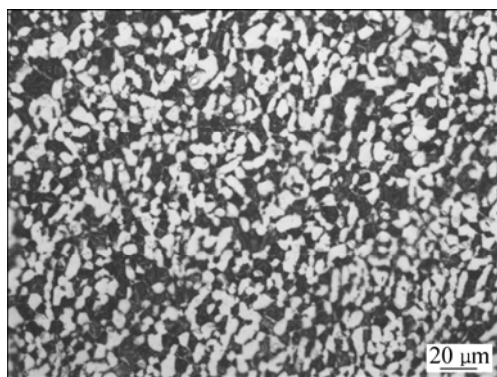
在断裂叶片榫头纵向截取金相试样, 磨抛腐蚀后采用 OLYMPUS GX51 光学显微镜进行观察。叶片显微组织如图 7 所示。由图 7 可见, 叶片显微组织为双

图7 断裂叶片纵向显微组织

态组织,即 $\beta$ 基体上分布等轴 $\alpha$ 相,显微组织未见异常。
