Si/莫来石/ Er_2SiO_5 环境障涂层的高温氧化行为

范金娟^{1,2}, 常振东², 陶春虎², 王富耻¹

High temperature oxidation behavior of Si/mullite/ Er_2SiO_5 environmental barrier coatings

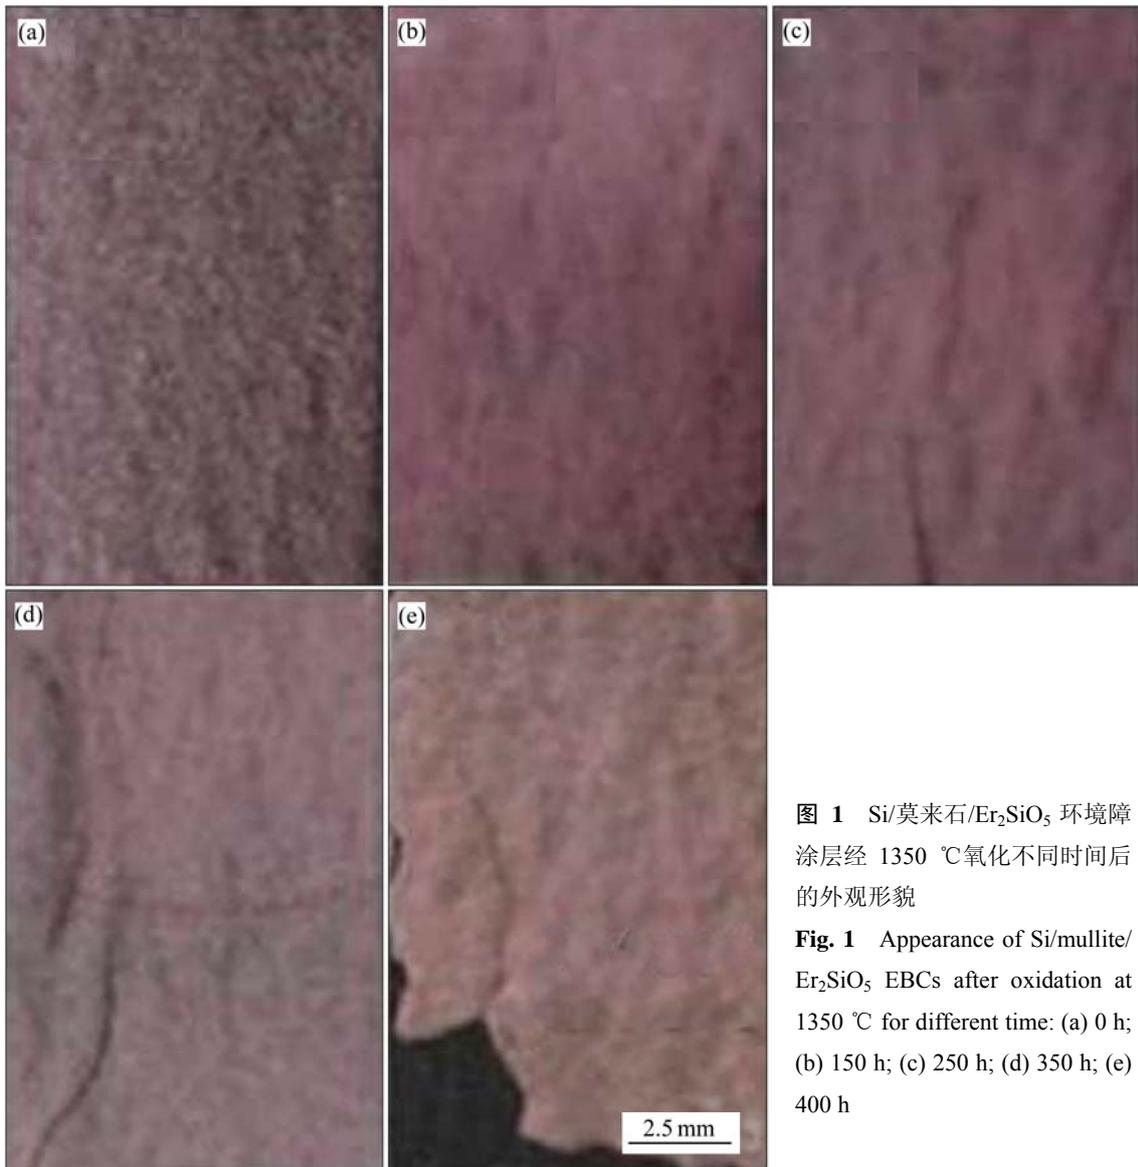
图 1 所示为 Si/莫来石/Er₂SiO₅EBCs 氧化不同时间的宏观特征。从图 1 可以看出, Si/莫来石/Er₂SiO₅EBCs 氧化至 250 h 时,宏观未见明显的变化;氧化实验至 350 h 时,涂层表面出现小裂纹;氧化至 400 h 时,涂层边缘脱落,此时涂层发生失效。

图 1 Si/莫来石/Er₂SiO₅ 环境障涂层经 1350 °C 氧化不同时间后的外观形貌

Fig. 1 Appearance of Si/mullite/Er₂SiO₅ EBCs after oxidation at 1350 °C for different time: (a) 0 h; (b) 150 h; (c) 250 h; (d) 350 h; (e) 400 h

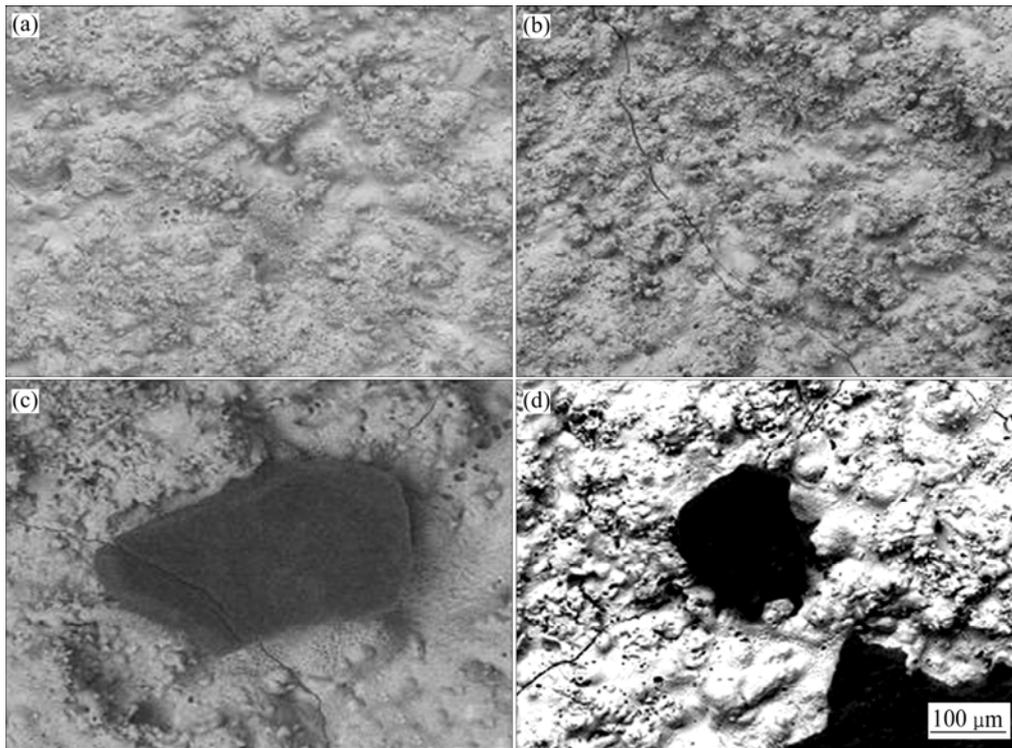
图 2 所示为 Si/莫来石/Er₂SiO₅ 环境障涂层沉积态及经 1350 °C 氧化不同时间后表面的微观形貌。从图 2(a)中可以看出,刚沉积的涂层表面较粗糙,可见较多的气孔,涂层可分为部分熔融区域和完全熔融区域,为典型的等离子喷涂表面特征^[14]。涂层经过 150 h 氧化后,表面出现微裂纹(见图 2(b));氧化实验达 250 h 时,微裂纹变宽、变长,微裂纹数量增加,在涂层表面出现了大量的黑色相(见图 2(c))。实验进行到 400 h

时, 涂层表面的黑色相数量增加, 黑色相的特征无明显变化(见图 2(d))。对黑色相进行 EDS 分析, 结果显示所含元素及含量为 O: 44.05%、Si: 36.04%、Er: 14.79%、Al: 2.65%(质量分数)。可见, Si 粘结层与莫来石层的元素已经扩散至涂层表面。

图 2 Si/莫来石/Er₂SiO₅ EBCs 经 1350 °C 氧化不同时间后涂层表面形貌

Fig. 2 Surface morphologies of Si/mullite/Er₂SiO₅ EBCs after oxidation at 1350 °C for different time: (a) As-sprayed; (b) 150 h; (c) 250 h; (d) 400 h

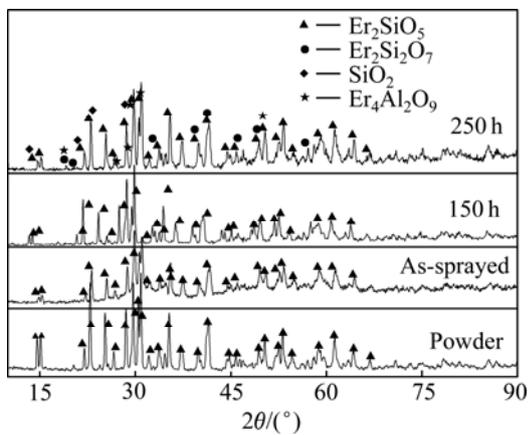
为确定表面黑色相结构, 对原始 Er₂SiO₅ 粉末、Si/莫来石/Er₂SiO₅ EBCs 沉积态及 1350 °C 氧化不同时间后涂层表面进行 XRD 分析, 其结果如图 3 所示。从图 3 中可以看出, 沉积态 Er₂SiO₅ 层与 Er₂SiO₅ 粉末主要为 Er₂SiO₅ 相, 未见其他的物质, 说明等离子喷涂中 Er₂SiO₅ 粉末显示了很好的相稳定性。结合前面黑色相 EDS 分析结果可以确定, 氧化实验进行 250 h 后, 涂层表面出现 Er₄Al₂O₉、Er₂Si₂O₇ 和 SiO₂ 新相, 且至涂层失效, 再无新相产生。可见, 涂层随着氧化时间的延长, Al 元素与 Si 元素扩散到表面, 与表面

图 3 Si/莫来石/Er₂SiO₅ 原始粉末、沉积态与 1350 °C 氧化不同时间后的 XRD 谱

Fig. 3 XRD patterns of Si/mullite/Er₂SiO₅ surface for powder, as-sprayed and oxidation at 1350 °C for different time

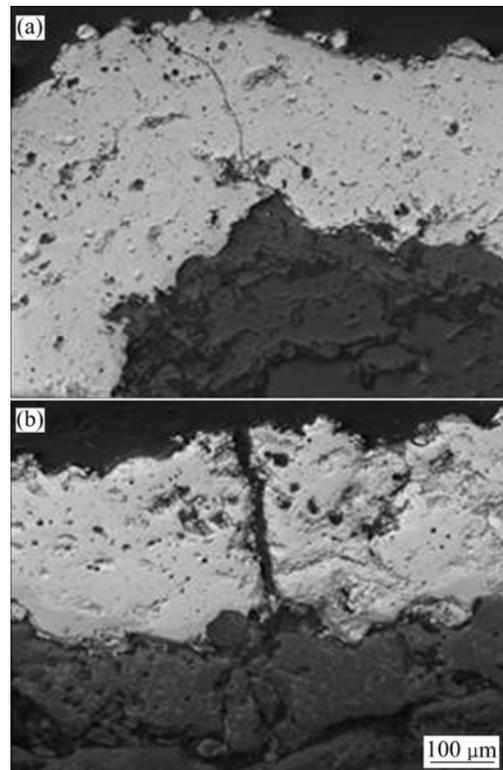
图 4 所示为 Si/莫来石/Er₂SiO₅ 环境障涂层氧化实验进行 150 h 和 250 h 后的截面形貌。由图 4 可看出, 氧化 150 h 后, 涂层内出现垂直于表面的微裂纹, 裂纹起始于涂层表面, 向内部扩展, 此时裂纹仅扩展至 Er₂SiO₅ 层与莫来石层界面。当氧化实验时间达到 250 h 时, 裂纹已经进入 Si 粘结层和基体, 但涂层与基体的粘接较好, 涂层未发生脱落。

图 4 Si/莫来石/Er₂SiO₅ EBCs 1350 °C 氧化不同时间后的截面形貌

Fig. 4 Section morphologies of Si/mullite/Er₂SiO₅ after oxidation at 1350 °C for different time: (a) 150 h; (b) 250 h

关, 涂层的热应力主要来源于 3 部分: 一部分是各层间热膨胀不匹配、热胀冷缩而导致的内应力; 另一部分是涂层在高温氧化过程发生烧结而产生的内应力; 第三部分是相变引起体积变化而产生的内应力^[15-16]。从前面的微观结构分析结果可以看出, 在涂层氧化前期(氧化实验 150h 之前), 未观察到新相生成, 涂层未出现明显烧结, 但涂层表面出现了微裂纹, 说明这一阶段涂层的开裂与相变应力和烧结应力无关, 主要是由涂层材料和基体材料的热膨胀不匹配引起的。随着氧化时间的延长, 涂层发生了相变, 生成 $\text{Er}_4\text{Al}_2\text{O}_9$ 、 $\text{Er}_2\text{Si}_2\text{O}_7$ 和 SiO_2 等新相, 相变通常伴随着体积变化, 这就进一步增加了涂层的内应力, 从而加速了涂层内裂纹的萌生与扩展。

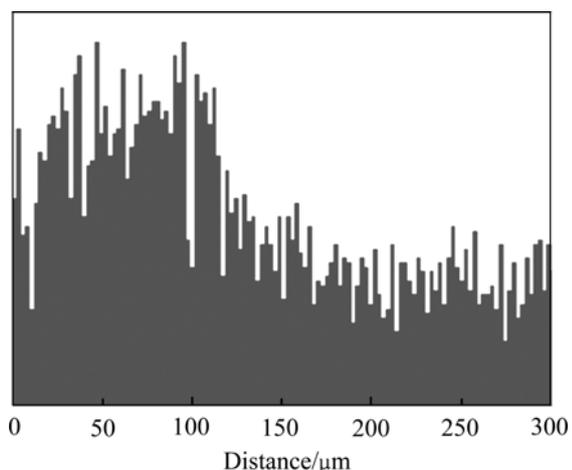
Er₂SiO₅ 层到基体的 O 元素 EDS 线扫描结果。从图 5 中可以看出，在不含 O 元素的粘结层与基体中均出现了 O 元素，说明 O 元素已经扩散至粘结层与基体。此时，EDS 的点分析结果表明，采用化学气相沉积方法制备本无 O 元素的 Si 粘结层的 O 含量已达 46.75%(质量分数)(见表 2)。扩散进入的 O 元素将粘结层和基体氧化，将会降低涂层的粘结强度。从表 2 中还可以看

图 5 Si/莫来石/Er₂SiO₅ EBCs 氧化 250 h 后涂层截面 O 元素 EDS 谱

Fig. 5 EDS spectrum of O for Si/mullite/Er₂SiO₅ EBCs after oxidation for 250 h

出, Er₂SiO₅ 层与莫来石层中的 Al 元素与 Er 元素向 Si 粘结层发生了扩散。

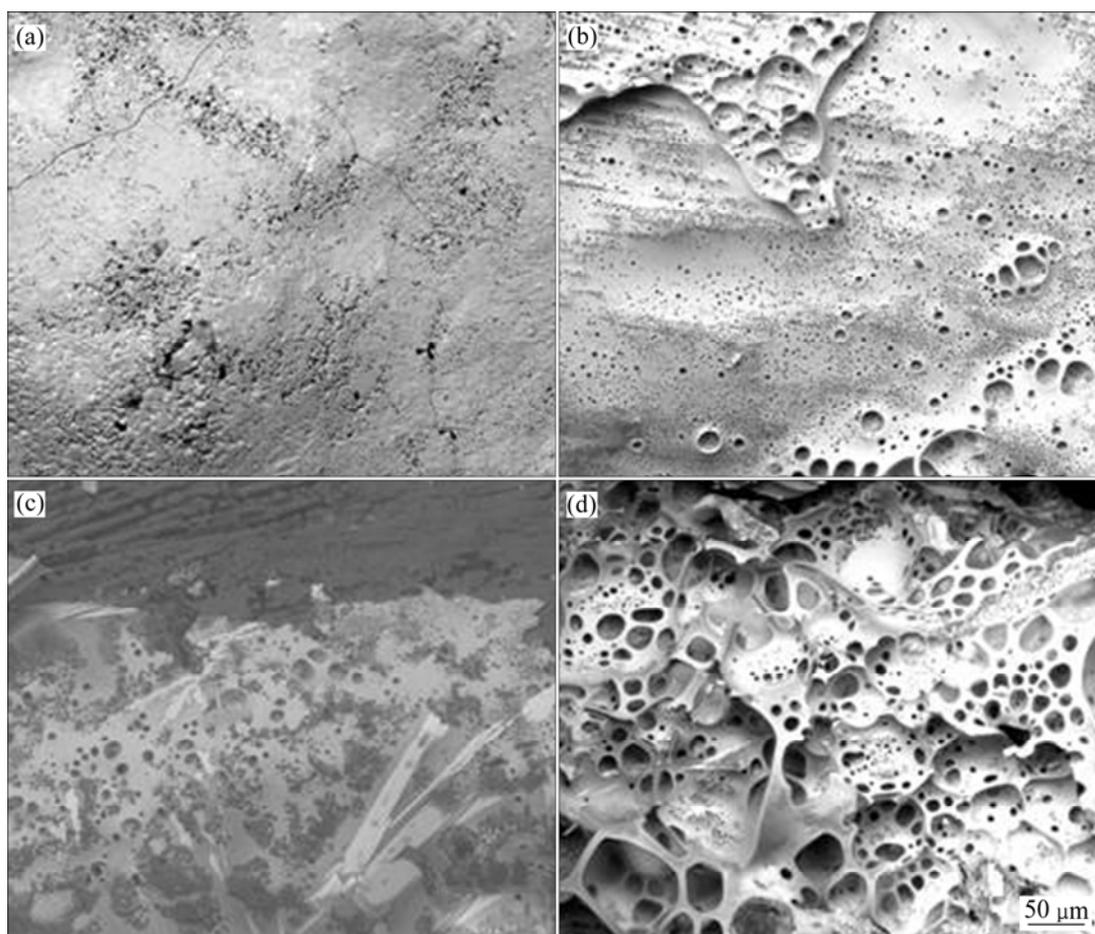
图 6 所示为 Si/莫来石/Er₂SiO₅ 环境障涂层在 1500 °C 氧化不同时间后的微观形貌。由图 6 可看出, 氧化实验进行 2 h 后, 涂层变得平坦, 涂层表面出现微裂纹(见图 6(a)), 在基体与涂层界面可见大量的玻璃态泡状物质(见图 6(b)), 可能是 Si 粘结层熔融所致, 因为 Si 的熔点为 1412 °C。涂层表面大部分区域变成

图 6 Si/莫来石/Er₂SiO₅ 涂层经 1500 °C 氧化不同时间后的氧化特征

Fig. 6 Oxidation characteristics of Si/mullite/Er₂SiO₅ EBCs oxidated at 1500 °C for different time: (a) Surface, 2 h; (b) Interface between coat and substrate and inner coat, 2 h; (c) Surface, 5 h; (d) Interface between coat and substrate and inner coat, 5 h

熔融后凝固状态(见图 6(c)), 涂层变薄, 涂层材料明显变少, 局部区域露出里面的基体, 涂层材料发生流动, 呈现熔融后重新凝固的不规则形貌。除了涂层与基体界面, 涂层内部可见大量的气泡与孔洞状特征(见图 6(d)), 且气泡及孔洞尺寸明显变大。

Si/莫来石/ Er_2SiO_5 环境障涂层在 1500 °C 氧化 2 h 时, 在涂层与基体界面生成了大量的气泡状玻璃态物质, 当氧化进行 5 h 后, 涂层与基体界面、涂层内部产生大量的气泡状物质, 即玻璃态物质, 主要是涂层中的元素扩散较快、发生快速相变反应所致。1500 °C 氧化时, 元素快速扩散主要是实验温度加速了元素扩散和反应过程, 虽然氧化 2 h 时, 表面出现了少量微裂纹, 但不是涂层元素扩散的主要通道。

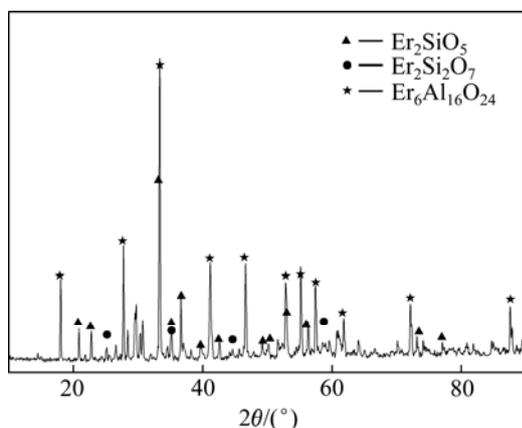
图 7 所示为 Si/莫来石/ Er_2SiO_5 环境障涂层在 1500 °C 氧化 5 h 后表面 XRD 谱。从图 7 中可以看出, 涂层氧化 5 h 后, 生成 $\text{Er}_6\text{Al}_{10}\text{O}_{24}$ 、 $\text{Er}_2\text{Si}_2\text{O}_7$ 新相。结合微观形貌可以确定, 玻璃态物质应为 $\text{Er}_6\text{Al}_{10}\text{O}_{24}$ 、 $\text{Er}_2\text{Si}_2\text{O}_7$ 的混合物。涂层经 1500 °C 氧化可能发生了如下反应:

图 7 Si/莫来石/ Er_2SiO_5 涂层在 1500 °C 氧化 5 h 后表面的 XRD 谱

Fig. 7 XRD patterns of Si/mullite/ Er_2SiO_5 after oxidation at 1500 °C for 5 h
