# QA19-2 合金脱铝腐蚀的 TEM 研究<sup>①</sup>

**[摘 要]** 针对 QA19-2 合金在海洋环境中亚稳  $\beta_1$  相优先脱铝腐蚀的问题, 利用 TEM, EDX 以及 XRD 分析, 对其发生脱铝和未发生脱铝的区域进行了细致的研究。结果表明, QA19-2 合金的脱铝腐蚀与亚稳  $\beta_1$  相的马氏体相变有关, 腐蚀优先发生在相变产物片状  $\beta_1$  相区,  $\beta_1$  马氏体相的优先腐蚀是由有序的  $DO_3$  结构及其内部存在的大量层错造成的。同时在 TEM 下观察到脱铝腐蚀形成的小孔及高含铝量的细小腐蚀产物。

实验用样品为舰船海水管路中使用两年的铝青铜管, 铝青铜管的牌号为 QA19-2, 其化学成分(质量分数, %) 为: Al 8. 95, Mn 2. 33, 其余为 Cu。

## TEM observation on dealuminification corrosion of QA19-2 alloy in marine environment

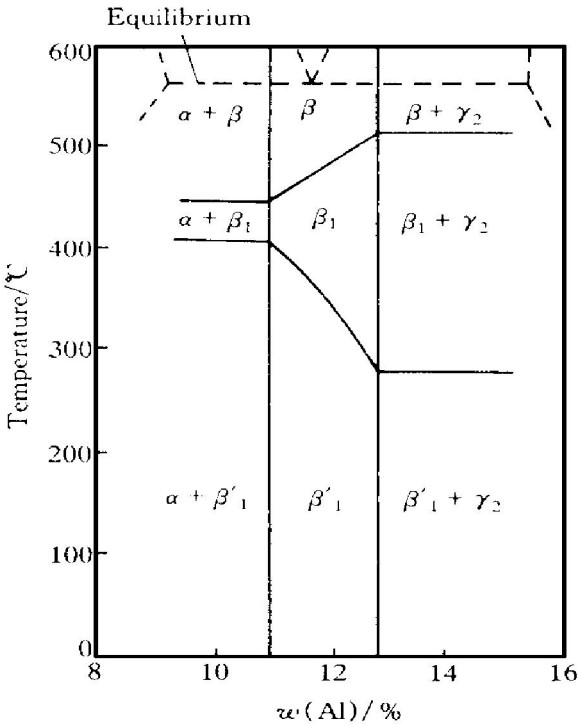
图 2 Cu-Al 合金空冷时的亚稳相变图

根据 Cu-Al 合金空冷时的亚稳相变图<sup>[6]</sup> (见图 2), 可以断定片状组织为亚稳有序相  $\beta_1$  经过马氏体相变形成的  $\beta'_1$  马氏体<sup>[6,7]</sup>。仔细观察可以发现片状  $\beta'_1$  马氏体内部有大量的层错 (见图 3)。
