## 挤压时效态 MB8 镁合金在盐水中的腐蚀行为

**摘要:** 采用光学显微镜(OM)、扫描电镜(SEM)和能谱分析(EDS)等手段研究挤压时效态 MB8 镁合金在盐水浸泡条件下的腐蚀特征, 并探讨合金的腐蚀机理。结果表明: 合金以丝状腐蚀和点蚀这两种局部腐蚀为主要的腐蚀形式。合金经过一定时间的诱导期后发生丝状腐蚀, 腐蚀前端的丝头处发生镁基体的阳极溶解, 已发生腐蚀的丝尾处作为活性阴极发生析氢反应; 第二相粒子对丝状腐蚀的扩展具有重要影响, 横截面上丝状腐蚀随着弥散分布的第二相粒子向四周扩展, 而纵截面上腐蚀丝随着第二相粒子的带状分布呈长条带状形貌特征; 在丝状腐蚀还未扩展到的区域由于第二相粒子与基体之间的腐蚀微电偶作用导致基体发生阳极溶解, 从而产生点蚀。

## Corrosion behavior of aged extrude MB8 magnesium alloy in saline solution

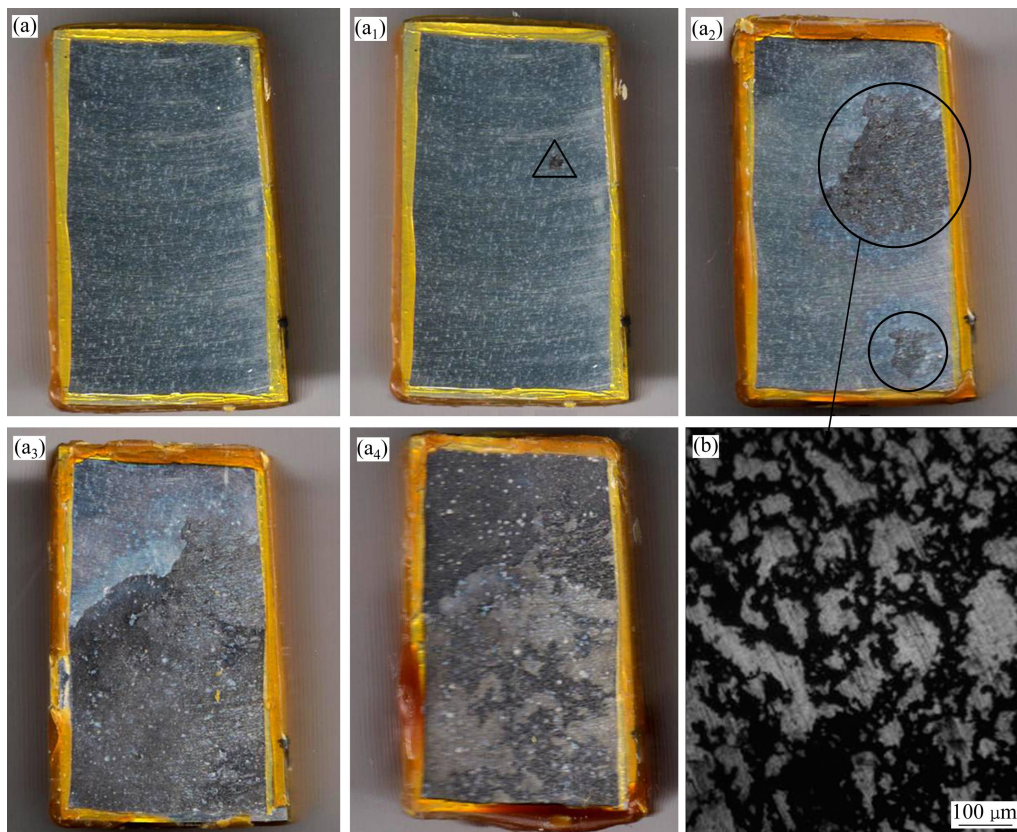
图 1 合金样品在 3.5% NaCl 溶液中浸泡不同时间后横截面的宏观数码照片和浸泡 1 h 时的腐蚀形貌光学照片

**Fig. 1** Macro digital photos of cross section of alloy after immersion in 3.5% NaCl solution for 0 h(a), 12 min(a<sub>1</sub>), 1 h(a<sub>2</sub>), 3 h(a<sub>3</sub>), 8 h(a<sub>4</sub>) and optical corrosion morphology after immersion for 1 h (b)

图1(a)所示为合金样品在3.5% NaCl溶液中浸泡不同时间后横截面的宏观数码照片。将仅暴露横截面的合金试样浸泡于3.5% NaCl溶液中,样品表面很快有气泡附着,浸泡12 min后合金表面出现第一个腐蚀小孔,如图1(a)中三角形框所示,随后大量气泡集中在该腐蚀点处不断析出,合金表现出典型的局部腐蚀特征。浸泡1 h后,合金表面出现两处较大的腐蚀区域,而其他区域仍呈现金属光泽。随着浸泡时间的延长,大量气泡从腐蚀区域的边缘处不断析出,腐蚀向基体不断扩展,利用图像灰度分析得出浸泡3 h后样品表面的腐蚀区域扩展到总面积的72.5%,浸泡8 h后,试样表面已被完全破坏。由浸泡1 h后腐蚀区域(见图1(a<sub>2</sub>))中椭圆形区域的光学显微形貌照片(见图1(b))可以看出,MB8镁合金的腐蚀呈现出相互连接的细丝状特征,即丝状腐蚀<sup>[8]</sup>,这是镁合金中典型的一种局部腐蚀形式,图中黑色条纹为已发生腐蚀的部位。

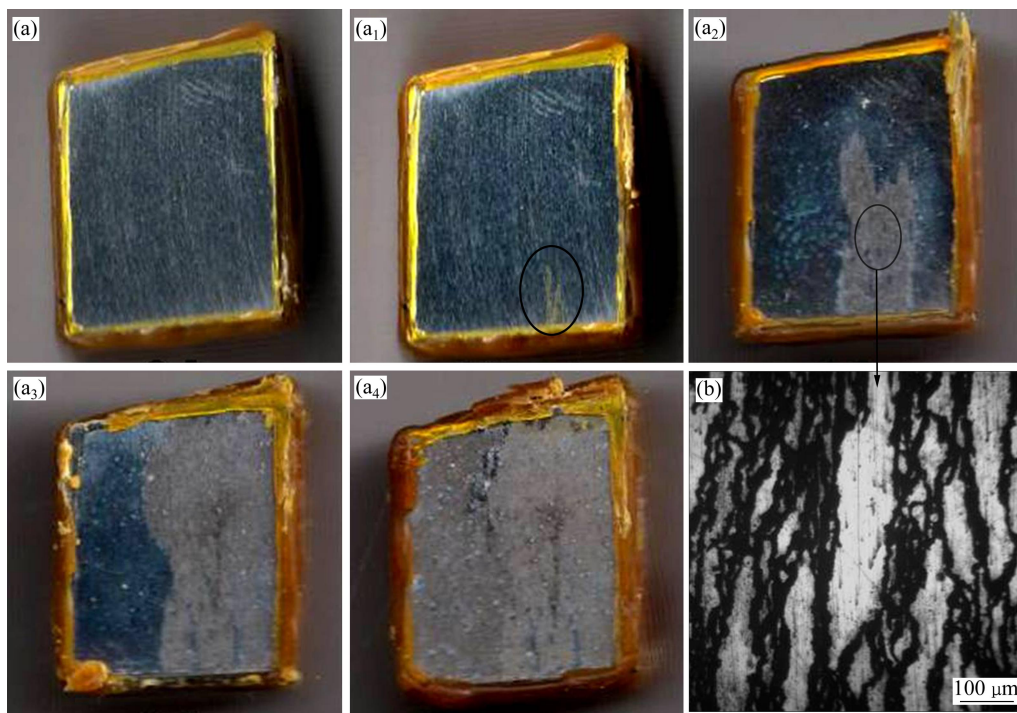
图 2 合金样品在 3.5% NaCl 溶液中浸泡不同时间后纵截面的宏观数码照片和浸泡 1 h 时的腐蚀形貌光学照片

**Fig. 2** Macro digital photos cross longitudinal section of alloy after immersion in 3.5% NaCl solution for 0 h(a), 15 min(a<sub>1</sub>), 1 h(a<sub>2</sub>), 3 h(a<sub>3</sub>), 8 h(a<sub>4</sub>) and optical corrosion morphology after immersion for 1 h (b)

图2(a)所示为合金样品在3.5% NaCl溶液中浸泡不同时间后纵截面的宏观数码照片。将仅暴露纵截面的合金试样浸泡于3.5% NaCl溶液中,样品表面很快有大量气泡附着,经过一定时间的诱导期后(15 min),纵截面上萌生出第一个丝状腐蚀点,如图2(a<sub>1</sub>)中椭圆形区域所示,随后大量气泡不断从该腐蚀点附近析出。浸泡1 h后,丝状腐蚀区域已经扩展到整个试样表面的20%,随着浸泡时间的延长,丝状腐蚀不断扩展;浸泡3 h后,腐蚀面积增大到60.1%;浸泡8 h后,试样表面全部被腐蚀。图2(b)所示为浸泡1 h后平行于挤压方向的纵截面的光学腐蚀形貌照片。由图2(b)可知,合金纵截面的腐蚀形貌特征与横截面有明显区别,横截面上丝状腐蚀向四周发展,而纵截面上丝状腐蚀沿着一定方向扩展,腐蚀丝呈带状分布,说明丝状腐蚀的扩展方向可能与材料的微观组织结构有关,这将在后面的讨论中做进一步分析。

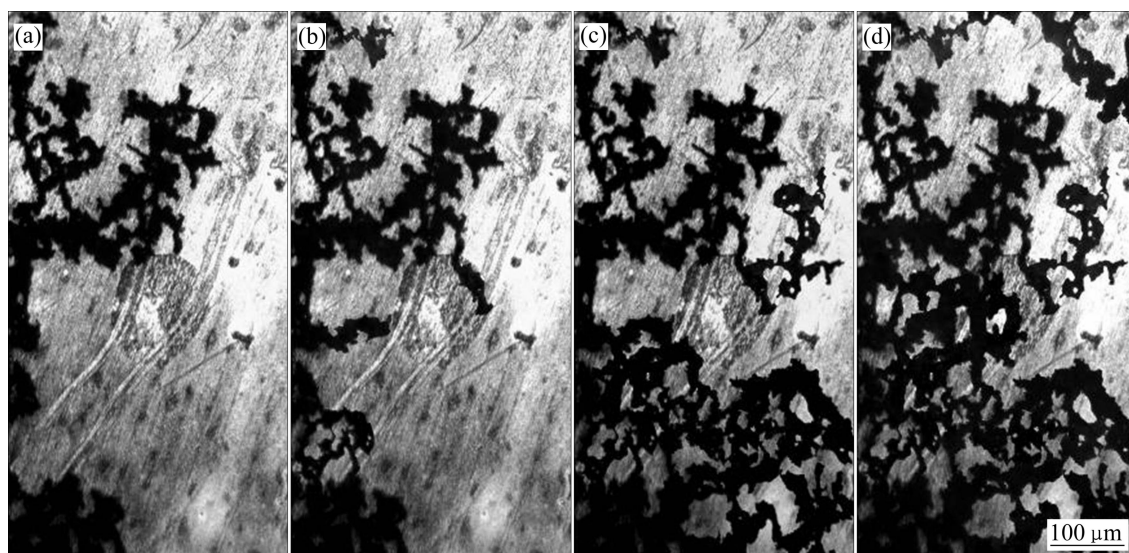
图3 合金样品在 3.5% NaCl 溶液浸泡过程中横截面丝状腐蚀原位扩展图像

**Fig. 3** In-situ images for propagation of filiform corrosion in cross section of alloy during immersion in 3.5% NaCl solution: (a) 12 min; (b) 13 min; (c) 14 min; (d) 15 min

以合金横截面样品为研究对象,观察丝状腐蚀瞬时的扩展过程。图3所示为合金样品在3.5% NaCl溶液中浸泡后横截面丝状腐蚀原位扩展图。由图3可知,

在丝状腐蚀进行的过程中, 腐蚀细丝前端在合金表面逐步扩展, 使发生丝状腐蚀的区域不断扩大。

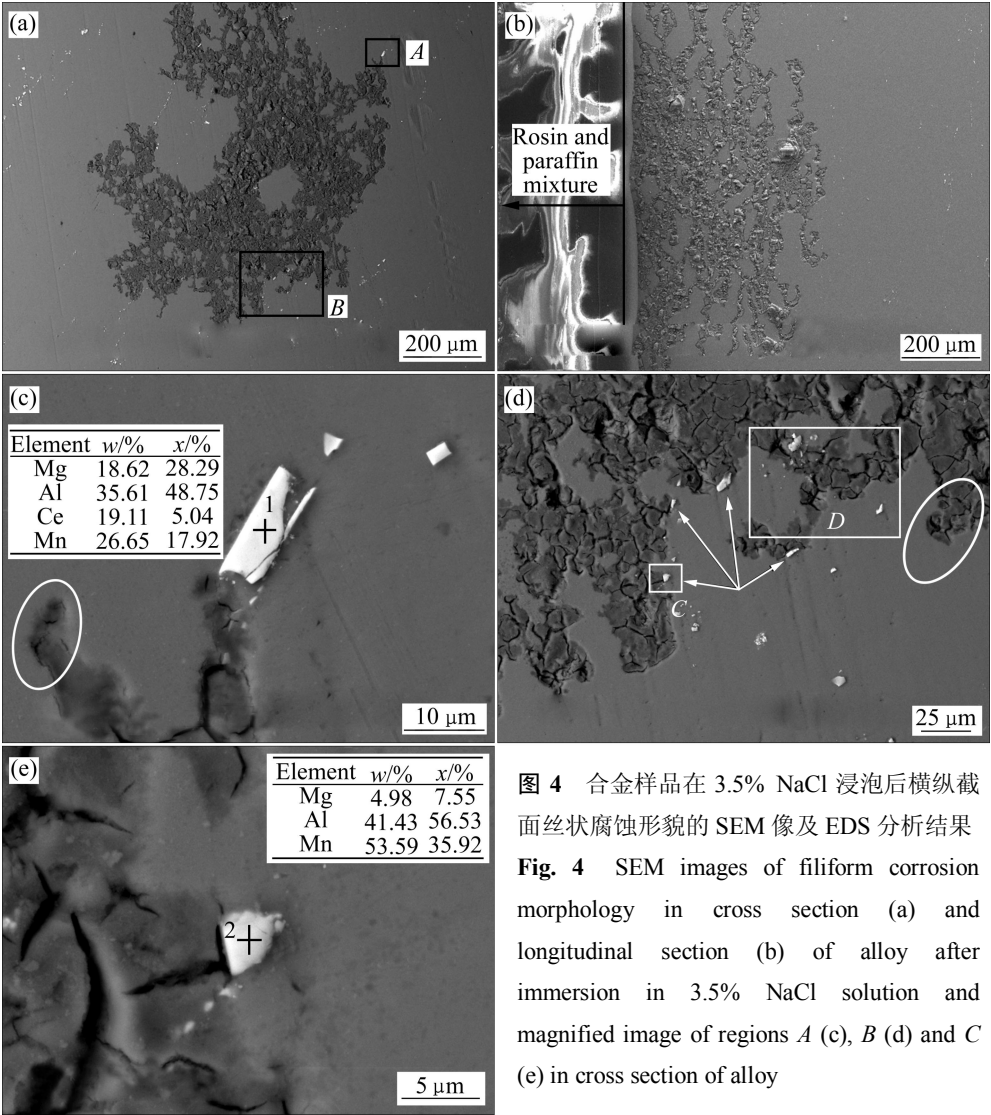
图 4 合金样品在 3.5% NaCl 浸泡后横纵截面丝状腐蚀形貌的 SEM 像及 EDS 分析结果

Fig. 4 SEM images of filiform corrosion morphology in cross section (a) and longitudinal section (b) of alloy after immersion in 3.5% NaCl solution and magnified image of regions A (c), B (d) and C (e) in cross section of alloy

图4所示为合金样品在 3.5% NaCl 溶液中浸泡后横纵截面丝状腐蚀 SEM 像和 EDS 分析结果。由图 4(a)和(b)可以看出, 合金样品横纵截面上均发生了丝状腐蚀, 图中黑色的腐蚀轨迹表明合金表面局部区域已发生严重破坏。结合横纵截面的微观组织(见图 5)可以发现, 丝状腐蚀的扩展与第二相粒子的分布有关。横截面上第二相粒子弥散分布(见图 5(a)), 发生丝状腐蚀时, 腐蚀丝沿着第二相粒子向四周生长(见图 4(a))。纵截面上第二相粒子呈带状分布(见图 5(b)), 其表面的腐蚀细丝也呈现带状分布特征(见图 4(b))。这表明第二相粒子的分布对丝状腐蚀的扩展具有重要影响。本文作者以合金横截面为研究对象揭示第二相粒子对合金丝状腐蚀的影响规律。图 4(c)所示为横截面腐蚀形貌(图 4(a)中区域 A 的放大照片), 图中一条腐蚀丝朝 Mg-Al-Mn-Ce 第二相粒子的方向发展; 图 4(d)所示为图 4(a)中区域 B 的放大照片, 由图 4(d)中区域 C 的放大图(图 4(e))可知, 丝状腐蚀在向 Mg-Al-Mn 第二相粒子扩展的过程中, 由于电耦合作用导致第二相粒子周边阳极镁发生腐蚀溶解。然而, 在没有第二相粒子存在的区域, 丝状腐蚀也会向前扩展, 发生基体镁的溶解, 如图 4(c)和(d)中椭圆形区域所示。丝状腐蚀在扩展过程中呈现“分裂”和“汇聚”特征, 即一条腐蚀丝可以在丝头处分别形成两个丝头继续向前运动(见

图 4(c)), 或者当几条腐蚀丝在前行过程中相聚时, 会汇聚成一条继续向前运动, 而不会相互贯穿, 如图 4(d)中区域 D 所示。此外, 由图 4(e)可以看出, 合金表面局部区域已发生龟裂, 其上堆积了大量的腐蚀产物, 丝状腐蚀对合金表面的破坏比较严重。

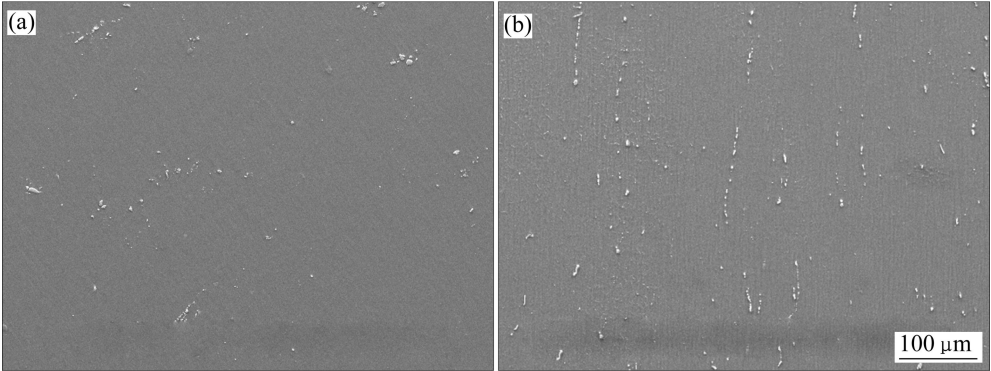
图 5 合金样品横纵截面微观组织的 SEM 像

Fig. 5 SEM images of cross section (a) and longitudinal section (b) of alloy

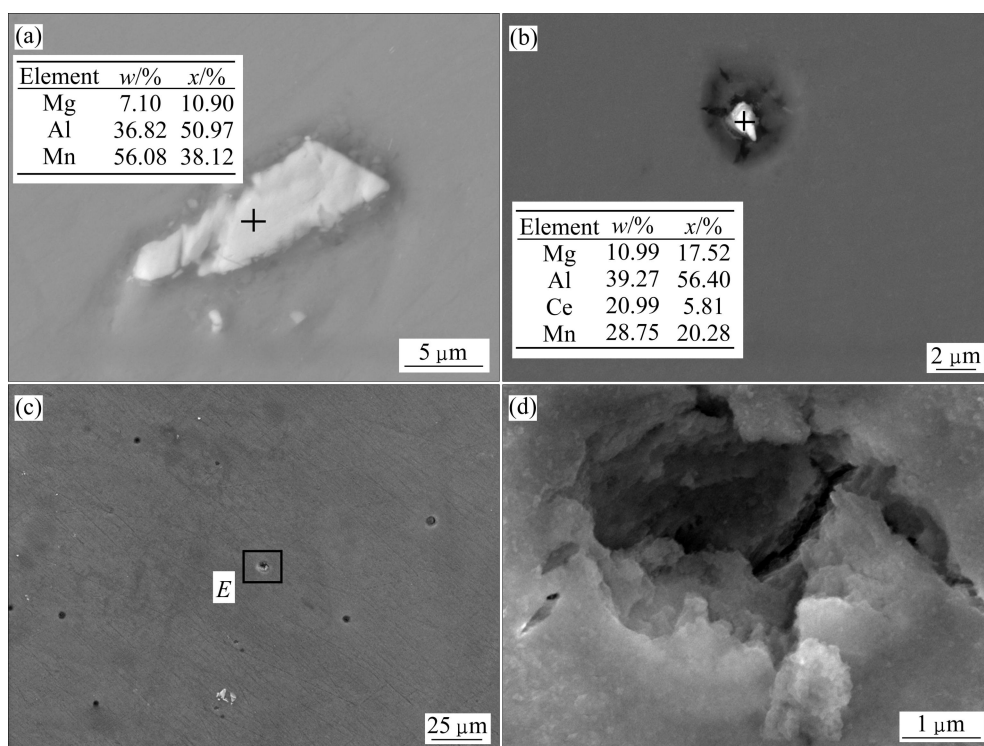
图 6 合金在 3.5% NaCl 浸泡后横截面点蚀的 SEM 像

Fig. 6 SEM images of cross section of alloy after immersion in 3.5% NaCl solution for different times: (a) Mg-Al-Mn particle, 15 min; (b) Mg-Al-Mn-Ce particle, 15 min; (c) Cross section of alloy, 25 min; (d) Magnified image of region E

利用扫描电子显微镜观察丝状腐蚀暂未扩展到的区域, 其形貌特征如图 6 所示。由图 6 可知, 合金在 3.5% NaCl 溶液中浸泡后, 宏观上看似未发生腐蚀的区域微观形貌上实际已经发生了点蚀。图 6(a)和(b)所示为合金浸泡 15 min 后横截面上第二相粒子微区的

形貌特征。图 6(a)中 Mg-Al-Mn 粒子在浸泡后与基体之间仍紧密连接, 但粒子周边已经形成明显的腐蚀沟壑; 图 6(b)中所示的 Mg-Al-Mn-Ce 粒子周边由于基体 Mg 的溶解已经产生微裂纹, 即将脱落。这表明该合金中第二相粒子作为腐蚀微电偶的阴极促使基体 Mg 的溶解, 发生点蚀。图 6(c)所示为合金浸泡 25 min 后横截面的腐蚀形貌。由图 6(c)可以看出, 严重的点蚀使得部分第二相粒子已发生脱落, 合金表面形成很多微小的孔洞(区域 E, 见图 6(d))。
