# 强流脉冲电子束作用下等离子喷涂 CoCrAlY 涂层热腐蚀性能

**摘要:** 利用强流脉冲电子束技术(HCPEB)对大气等离子喷涂(APS)CoCrAlY 涂层表面进行辐照处理, 对 HCPEB 诱发的微观结构进行详细表征, 并考察 HCPEB 处理前后样品表面在 1050 °C 混合盐 Na<sub>2</sub>SO<sub>4</sub>/NaCl(质量比 3:1)条件下的抗热腐蚀性能。结果表明: HCPEB 辐照后原始涂层表面热喷涂结构缺陷消失, 表面发生重熔, 形成连续的鼓包状结构, 且随着辐照次数的增加, 重熔层厚度和鼓包状结构的尺寸逐渐增加。30 次辐照处理后涂层表面形成大量的 Y 富集 Al<sub>2</sub>O<sub>3</sub>颗粒和超细晶结构。热腐蚀试验结果表明, 原始涂层抗热腐蚀性能较差, 热腐蚀 20 h 后腐蚀产物发生散裂, 腐蚀层深度可到 20 μm, 且涂层内部存在严重的内氧化和硫化。相比之下, 经辐照处理涂层的腐蚀层深度仅有几个微米, 且相对较为连续致密。HCPEB 辐照带来的辐照效应促进热腐蚀过程中涂层表面保护性氧化膜的快速形成, 有效阻挡熔盐的侵蚀, 显著提高 CoCrAlY 涂层的抗热腐蚀性能。

## Hot corrosion resistance of plasma sprayed CoCrAlY coating irradiated by high-current pulsed electron beam

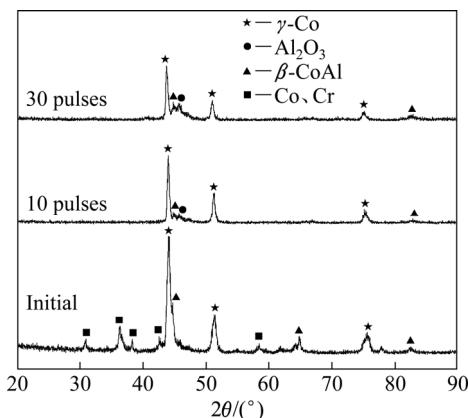
图 1 所示为 HCPEB 处理前后等离子喷涂 MCrAlY 涂层的 XRD 谱。原始涂层主要组成相为  $\gamma$ -Co、 $\beta$ -CoAl, 以及少量的 Co、Cr 类氧化物夹杂。HCPEB 10 次轰击后, 原始涂层中的 Co、Cr 类氧化物的峰消失, 出现  $\text{Al}_2\text{O}_3$  相, 且随着轰击次数增加,  $\beta$ -CoAl 和  $\gamma$ -Co 的衍射峰逐渐降低, 说明其含量逐渐减少。

图 1 HCPEB 处理前后等离子喷涂 CoCrAlY 涂层 XRD 谱

Fig. 1 XRD patterns of APS-CoCrAlY coating before and after HCPEB irradiation

少。研究表明表面熔坑的形成遵循秦颖等<sup>[22]</sup>提出的喷发机制,即次表层熔体中的夹杂和第二相颗粒作为熔坑喷发的核心向表层喷发所致,具有典型的选择性净化作用,图1中HCPEB处理后Co、Cr类氧化物的峰消失则和这种选择性净化效果有关。

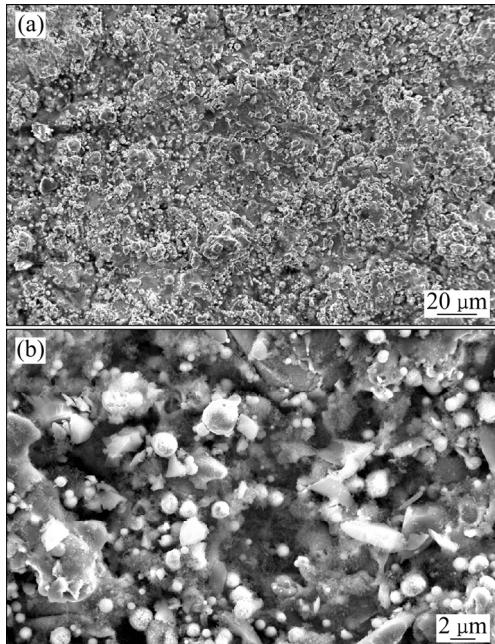
图 2 所示为 APS-CoCrAlY 涂层的表面 SEM 像。从图 2(a)中可以看出原始涂层表面粗糙不平, 团聚现象较为严重。放大后观察如图 2(b)所示, 可以看到涂层表面结合十分疏松, 存在大量的空隙与孔洞等缺陷(涂层氧化物含量约为 13.14%, 孔隙率约为 8.45%), 且表层还附着大量的尺寸在微米级的球状未熔颗粒。

图 2 APS-CoCrAlY 涂层表面 SEM 像

**Fig. 2** Surface SEM images of APS-CoCrAlY coating: (a) Low magnified image; (b) High magnified image

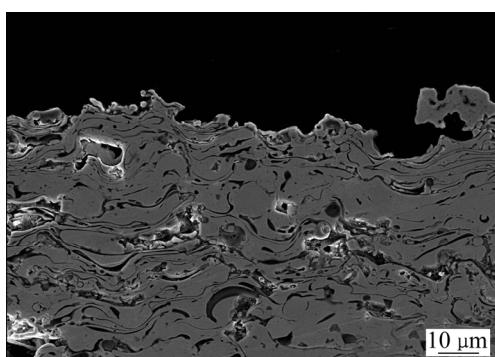
图 3 所示为 APS-CoCrAlY 涂层的截面 SEM 像, 其具有典型的波浪式堆积而成的片层结构特征, 层间为黑色氧化物, 界面处呈现粗糙不平的锯齿状结构。这些都是等离子喷涂 MCrAlY 涂层的典型特征, 在热喷涂过程中, 熔融的涂层粉末在高速等离子焰流的作用下溅射到基体表面后经历急速冷却、凝固并不断堆积、重叠, 最终形成片层堆积结构。熔融颗粒在飞向基体靶材的过程中会与空气中的氧发生反应, 进而会在层间形成黑色氧化物。此外, 在热喷涂过程中, 由于涂层粉末在火焰中停留的时间极短( $1 \times 10^{-1} \sim 1 \times 10^{-6}$  s), 多数涂层颗粒会被包埋在涂层表面而未被熔化, 进而导致涂层表面粗糙不平, 并且在极为快速的冷却过程中由于体积快速收缩不可避免地会产生大

图 3 APS-CoCrAlY 涂层截面 SEM 像

**Fig. 3** Cross-sectional SEM image of APS-CoCrAlY coating

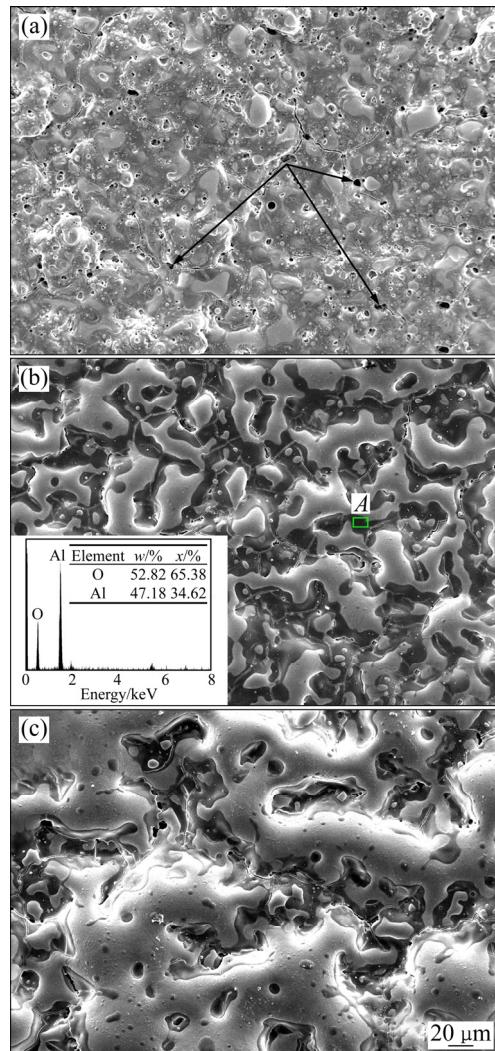
图 4 所示为 HCPEB 不同次数轰击后 MCrAlY 涂层表面 SEM 像。1 次轰击后, 如图 4(a)所示, 涂层表面粗糙多孔的团聚状结构消失, 表面发生重熔。10 次轰击后, 如图 4(b)所示, 涂层表面熔化更彻底, 形成许多相互连接的鼓包状结构, 鼓包与鼓包之间为黑色氧化物, EDS 分析(见图 4(b)区域 A)表明其主要是 Al<sub>2</sub>O<sub>3</sub>, 鼓包结构与 Al<sub>2</sub>O<sub>3</sub> 之间结合紧密。30 次轰击后, 如图 4(c)所示, 涂层表面鼓包结构的尺寸逐渐增大且胞体之间变得更加连续。此外, 从图 4(a)~(c)中还可以看出, 1 次轰击后涂层表面形成大量弥散分布的微小熔坑(如图 4(a)中黑色箭头所示), 且随轰击次数的增加, 熔坑的数量逐渐减少, 30 次轰击后熔坑的数量最

图 4 HCPEB 不同次数轰击后 MCrAlY 涂层表面 SEM 像

**Fig. 4** Surface SEM images of HCPEB treated MCrAlY coating with different pulses: (a) 1 pulse; (b) 10 pulses; (c) 30 pulses

HCPEB轰击处理后,涂层表面瞬间发生熔化乃至汽化,此时液态熔体中将会产生大量的气泡,当这些气泡到达表面后发生破裂会对周围产生一定冲击,并溅射出大量的微小液滴,这类似于水的沸腾过程,结果造成液体表面凹凸不平。随后,在极为快速的冷却条件下,液态熔体在表面张力作用下收缩成连续分布的鼓包状结构。随着入射能量的增加,表面汽化现象更加明显,熔层厚度也相应增加,进而使得鼓包状结构的尺寸逐渐增大,如图4所示。在此过程中,原始涂层片层结构间的黑色氧化物Al<sub>2</sub>O<sub>3</sub>由于排质作用被排到顶层凹陷区域,与鼓包状结构紧密结合。此外,HCPEB处理后真空室中的工作压力将会较原始压力( $2 \times 10^{-3}$ ~ $5 \times 10^{-3}$ Pa)上升一个数量级,因此在脉冲电子束轰击瞬间氧气的残留是避免不了的。因此,Al元素发生选择性蒸发后形成Al<sub>2</sub>O<sub>3</sub>,并在随后的冷凝过程中沉积在材料最表层,并与活性元素Y结合形成如图5(a)所示的弥散分布的Y富集Al<sub>2</sub>O<sub>3</sub>颗粒。研究表明<sup>[23]</sup>,活性元素Y的富集可以有效提高Al<sub>2</sub>O<sub>3</sub>氧化膜

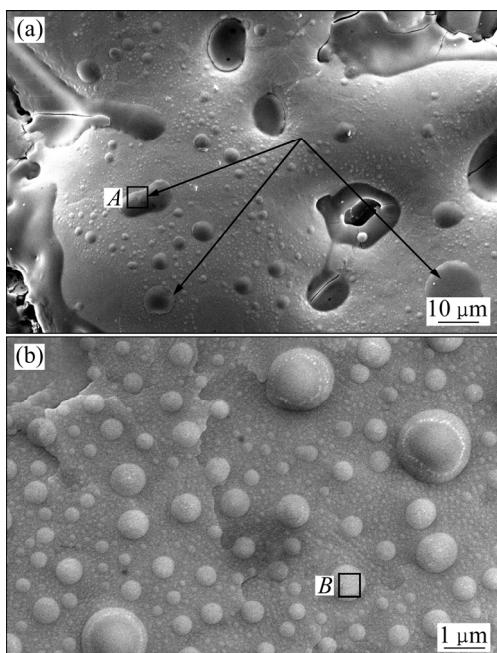
对轰击30次轰击处理后的涂层表面局部区域进行放大,如图5所示。从图5(a)中可以看出,胞体表面十分致密,且弥散分布着大量尺寸不一的微小颗粒,EDS(如表1所列)分析表明,图5(a)中尺寸较大的颗粒(黑色箭头所示)主要是为Y富集的Al<sub>2</sub>O<sub>3</sub>颗粒。对胞体结构进一步放大,如图5(b)所示,可以观察到大量的尺寸更加细小的微晶颗粒沉积在其表面,尺寸在几微米不等,EDS结果显示其主要为Cr固溶的CoAl颗粒。

图5 30次HCPEB处理后MCrAlY粘结层表面放大SEM像

**Fig. 5** Surface SEM images of HCPEB treated MCrAlY coating with 30 pulses: (a) Low magnified image; (b) High magnified image

的黏附性, 降低其生长速率, 并有效降低合金的腐蚀速率, 提高表面保护性氧化膜的化学稳定性。此外, 在蒸发过程中, 因冲击作用溅射出的微小液滴沉积在最表层形成凝聚核, 在随后的冷却过程中逐渐长大、合并, 并最终形成粒状微晶颗粒, 如图 5(b)所示。这些微晶颗粒的形成对热腐蚀过程中氧化膜的快速形成与修复具有至关重要的作用。

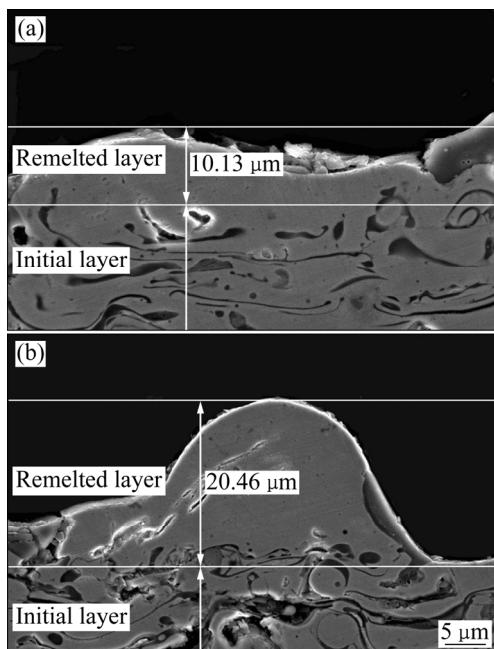
图6所示为HCPEB不同次数处理后MCrAlY涂层截面扫描图。从图6中可以看出,处理涂层截面分

图6 HCPEB不同次数轰击后MCrAlY涂层截面SEM像

**Fig. 6** Cross-sectional SEM images of MCrAlY coating with different pulses: (a) 10 pulses; (b) 30 pulses

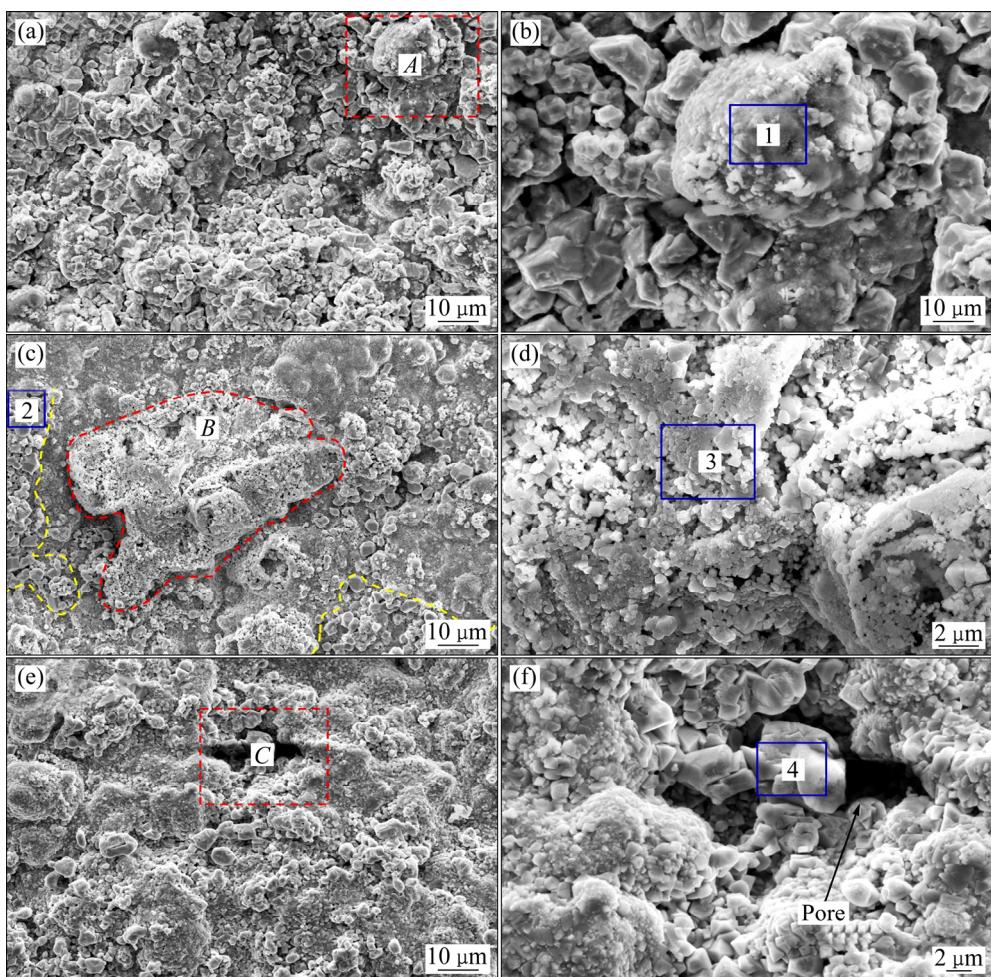
图 7 所示为等离子喷涂 MCrAlY 涂层不同时间热腐蚀后表面 SEM 像。从图 7(a)中可以看出, 原始样品经 30 min 热腐蚀后涂层表面凹凸不平, 内部镶嵌大量的孔洞。对图 7(a)中区域 A 进行放大, 如图 7(b)所示, 其腐蚀产物主要由  $\text{Al}_2\text{O}_3$  组成且掺杂少量的 Co、Cr 类氧化物(见表 2), 且表面氧化膜十分疏松。图 7(c)所示为热腐蚀 2 h 后表面 SEM 像, 可以看出涂层表面氧化膜十分不均匀, 主要由两种区域构成, 即疏松的岛状氧化物(红色虚线框内)和颗粒状氧化物(黄色虚线

框内)。对图 7(c)中区域 B 进行放大, 如图 7(d)所示, B 区域腐蚀产物十分疏松并镶嵌大量的孔洞, EDS 结果显示其主要是  $\text{Cr}_2\text{O}_3$ (见表 2 点 3 的 EDS 结果), 此外, 图 7(c)颗粒状氧化物主要为 CoO(详见表 2 点 2 的 EDS 结果)。图 7(e)所示为 MCrAlY 涂层热腐蚀 20 h 后表面形貌, 涂层表面凹凸起伏不平, 腐蚀产物十分不均匀, 对区域 C 进行放大发现(见图 7(f)), 腐蚀产物主要由颗粒状氧化物构成, 且涂层内部存在较大的孔洞, 结合表 2 中点 4 的 EDS 结果发现, 孔洞中心区域腐蚀产物主要为  $\text{Al}_2\text{O}_3$  颗粒, 此外还检测到少量的  $\text{Cl}^-$ 。以往的研究表明<sup>[24]</sup>,  $\text{Cl}^-$ 会优先附着于杂质粒子缺陷处而加速腐蚀, 直至氧化膜破坏。

图 7 原始涂层热腐蚀 SEM 像

Fig. 7 Surface SEM images of APS-CoCrAlY coating after hot corrosion: (a), (b) 30 min; (c), (d) 2 h; (e), (f) 20 h

对于原始涂层而言, 其表层存在大量的热喷涂缺陷, 如不规则界面、球状未熔颗粒、粗糙多孔的表面形貌、氧化膜夹杂等, 且涂层表面保护性氧化膜形成元素 Al 的分布十分不均匀, 因而在热腐蚀初期涂层表面很难形成连续致密的  $\text{Al}_2\text{O}_3$  氧化膜, 而这种疏松的氧化膜结构会使涂层的抗热腐蚀性能得到极大的限制。由图 7(a)和(b)可知, 热腐蚀 30 min 后涂层表面腐蚀产物主要为  $\text{Al}_2\text{O}_3$ ,  $\text{Al}_2\text{O}_3$  发生碱性溶解呈现十分疏松的状态。随着热腐蚀的进一步进行, 涂层中的 Al 过度消耗, 涂层中无足够的 Al 补充生成新的  $\text{Al}_2\text{O}_3$ , 随后在表层开始形成大面积的  $\text{Cr}_2\text{O}_3$ 。但是, 在较高碱度的熔盐中, 涂层表面生成的  $\text{Cr}_2\text{O}_3$  在含 Cl 硫酸盐中的保护性更差, 发生更严重的碱性溶解, 进而导致氧化膜疏松多孔, 同样不具有保护性。随着热腐蚀反应的继续, 氧化膜持续溶解, 靠近氧化膜/熔盐界面处熔盐的碱性下降, 且氧在疏松的氧化膜中的扩散通道相应提高, 这便促进了  $\text{Cr}_2\text{O}_3$  膜重新生成, 这一过程可以看作是  $\text{Cr}_2\text{O}_3$  膜不断形成和溶解的过程, 直至 Cr 元素消耗殆尽。此时, 由于 Al、Cr 元素的大量消耗导致涂层中 Co 的大量向外扩散, 在表层生成疏松的 CoO。此外, 疏松多孔的表面结构也为腐蚀性介质提供了侵入途径, 当熔盐膜中的腐蚀介质穿透氧化膜时, 会在其内部产生较大的生长应力, 且涂层/氧化膜界面与氧化膜反应生成气态金属氯化物的过程中产生的压力会致使氧化膜出现开裂或孔洞, 导致腐蚀产物散裂及涂层内部发生严重的内氧化和硫化, 如图 9(a)所示。

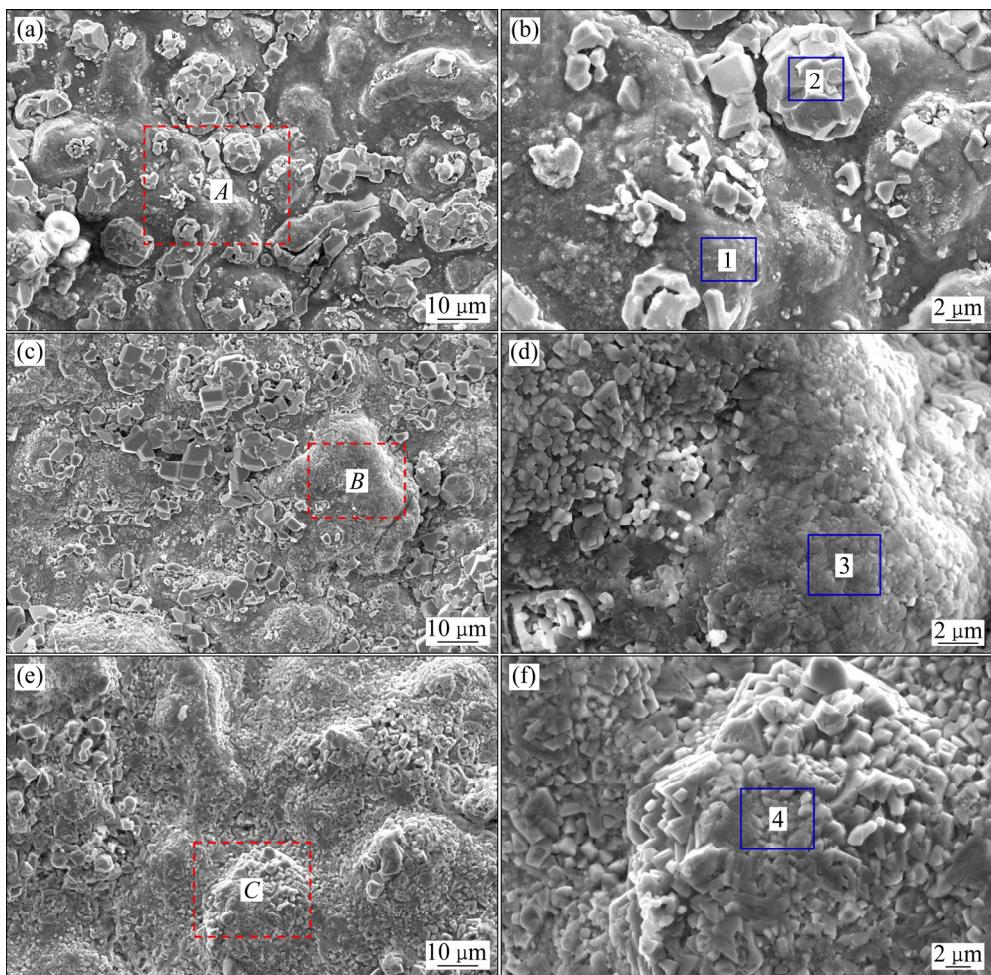
图 8 所示为 HCPEB 辐照 30 次后 MCrAlY 涂层不同时间热腐蚀后表面 SEM 像, 与原始涂层相比, 其表面腐蚀形貌存在较大差异。从图 8(a)中可以看出, 热腐蚀 30 min 后, 重熔层表面基本保持连续致密的鼓包结构, 局部区域出现块状颗粒。对图 8(a)中区域 A 进行放大, 如图 8(b)所示, 处理涂层表面腐蚀产物十

分致密。结合表3中EDS结果可知,其胞体结构表面腐蚀产物由 $\text{Al}_2\text{O}_3$ 膜完全覆盖,且在连续致密的 $\text{Al}_2\text{O}_3$ 膜表面弥散分布着少量的 $\text{CoO}$ 颗粒。热腐蚀2 h后,如图8(c)所示,处理涂层表面鼓包结构依旧保持良好,且表面颗粒状氧化物 $\text{CoO}$ 逐渐增多。对某个鼓包(区域B)进行放大发现(见图8(d)),其表层腐蚀产物十分致密,EDS结果显示其主要为 $\text{Al}_2\text{O}_3$ 且伴随着少量的Co、Cr类氧化物。热腐蚀20 h后,如图8(e)所示,鼓包结构表面颗粒状 $\text{CoO}$ 消失,重熔层表面已经完全被

氧化膜所覆盖,对局部区域(区域C)进行放大发现(见图8(f)),腐蚀产物由致密的粒状或片状氧化物堆积而成,EDS分析结果显示(见表3),其主要为 $\text{CoAl}_2\text{O}_4$ 和 $\text{Al}_2\text{O}_3$ 的混合氧化物。

图8 HCPEB处理后涂层热腐蚀形貌

Fig. 8 Surface SEM images of HCPEB-CoCrAlY coating after hot corrosion: (a), (b) 30 min; (c), (d) 2 h; (e), (f) 20 h

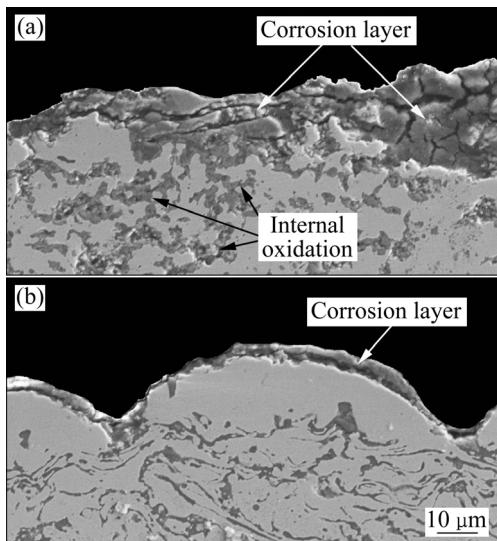
图9所示为HCPEB辐照前后MCrAlY涂层热腐蚀20 h后截面SEM像。从图9(a)可以看出,未经HCPEB处理的MCrAlY涂层表层被严重腐蚀,疏松的腐蚀产物覆盖整个表面且伴随着明显的腐蚀产物散裂,腐蚀层厚度不一且内部存在大量的裂纹,腐蚀层深度最高可达20  $\mu\text{m}$ 。此外,在涂层内部、腐蚀产物下方还伴随产生明显的内氧化和硫化。图9(b)所示为经过HCPEB处理后MCrAlY涂层20 h热腐蚀后截面SEM像。从图9(b)中可以看出,鼓包结构表层腐蚀层相对较为致密,厚度较为均匀,仅有几个微米。此外,胞体内部依旧保持致密的组织结构,其内部及下方均未发现晶内腐蚀现象,由此可见,MCrAlY涂层经脉冲电子束处理后,其抗高温含Cl硫酸盐腐蚀性能得到明显提高。

图9 热腐蚀20h后 MCrAlY涂层截面形貌

Fig. 9 Cross-sectional SEM images of MCrAlY coatings after hot corrosion for 20 h: (a) Initial sample; (b) Irradiated sample with 30 pulses

完整致密的低缺陷  $\text{AB}_2\text{O}_4$ （A、B 为金属）尖晶石层同样具有保护作用，研究表明，氧元素在致密的  $\text{AB}_2\text{O}_4$  尖晶石层中的扩散率低于  $\text{Al}_2\text{O}_3$  或  $\text{Cr}_2\text{O}_3$ ，进而使得界面处 Al 元素的消耗量降低<sup>[31]</sup>，这也是造成接下来热腐蚀阶段以选择性氧化的形式进行下去的主要原因。由于涂层表面形成热腐蚀层完整致密，具有良好的阻挡作用，这便减弱了熔盐侵入涂层引起的内氧化和硫化现象（如图 9(b)所示），进而有效提高了涂层的抗热腐蚀性能。
