# 高温退火对阴极铝箔腐蚀性能的影响<sup>①</sup>

靳丽, 张新明, 唐建国, 游江海, 周卓平  
(中南大学 材料科学与工程学院, 长沙 410083)

**摘要:** 采用扫描电子显微镜、透射电镜分析和腐蚀量试验, 研究了高温退火对铝箔第二相形貌及分布和对阴极箔腐蚀性能的影响。结果表明: 3003合金中第二相粒子呈条状时, 其周围基体中的位错密度分布不均, 尖角部位位错密度高, 成为优先腐蚀的区域, 导致阴极箔腐蚀形貌不均, 易发生剥落腐蚀; 第二相粒子呈球状且弥散分布时, 阴极箔的腐蚀均匀性好, 无剥落腐蚀; 在630℃高温下退火, 第二相发生溶解, 并在空冷时重新析出, 重新析出的第二相数目减少, 形状细小且弥散分布在基体中, 从而提高了铝箔的抗腐蚀性能和腐蚀均匀性。630℃退火4 h为最佳工艺。

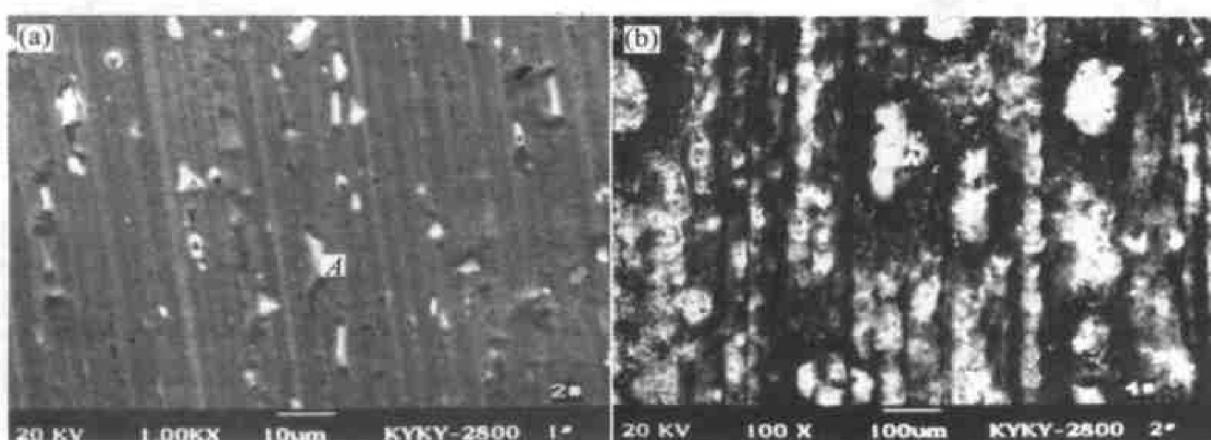
图 1 阴极铝箔的微观组织和腐蚀形貌

Fig. 1 SEM photographs of cathode aluminium foil before and after corrosion

(a) —Before corrosion; (b) —After corrosion

阴极铝箔不经高温退火冷轧到成品厚(0.05 mm), 微观组织如图 1(a)所示。由图 1 可见其组织是 Al 基体和第二相粒子(A 点所示)。对第二相作能谱分析, 结果如表 2 所示, 可知其第二相主要含  $(\text{Mn}, \text{Fe})\text{Al}_6$ 。图 1(a)表明国产铝箔中含有大量呈长条形的粗大第二相。该相腐蚀时出现了剥落腐蚀, 如图 1(b)所示, 第二相周围长条形的大孔洞即是掉粉区域。

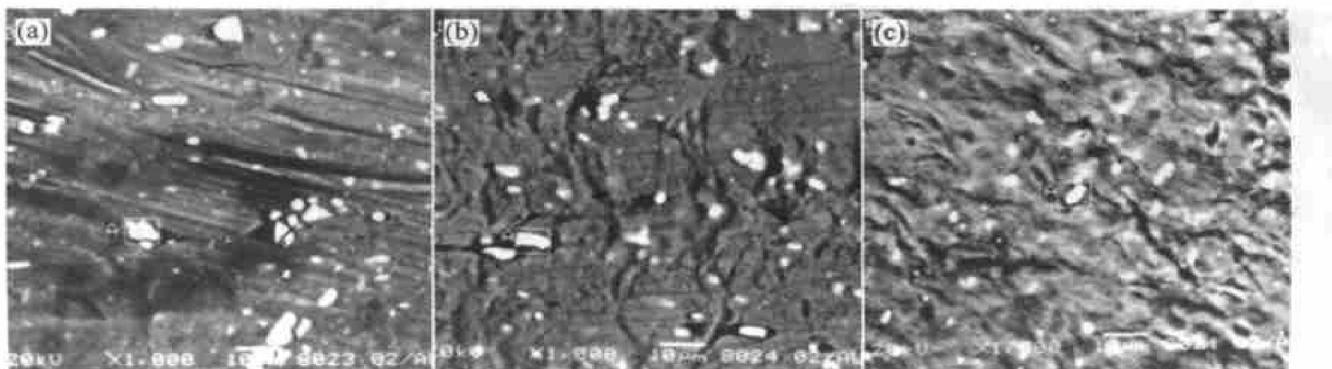
图 2 不同高温退火并冷轧至 0.05 mm 厚的阴极箔中的第二相形貌

**Fig. 2** SEM photographs of second phase after annealing at different temperatures and times

二相的大小、形状、分布都有影响。实验箔经不同工艺高温退火并冷轧到 0.05 mm 厚, 其组织形貌如图 2 所示。

由图 2 可知, 经 610 ℃, 2 h 退火并冷轧后(图 2(a)), 与图 1(a)比较, 第二相粒子形貌发生改变, 部分第二相粒子变为球状, 分布仍不均匀。在 630 ℃, 2 h 下退火(图 2(b)), 原子扩散速率较快, 球形第二相粒子增多, 且分布比较弥散。延长加热时间(630 ℃, 4 h)后(图 2(c)), 大部分第二相粒子呈球状, 很难发现粗大的第二相, 第二相总的数量减少。由 Al-Mn 相图可知, 在 630 ℃的高温下保温 4 h, 含 Mn 1.3% 的 3003 铝合金中第二相发生溶解, 并在空冷时重新析出, 重新析出的第二相细小且弥散分布在基体中。

对于 Al-Mn 合金, 当 Mn 溶于基体中形成固溶体时, 由于降低了金属间化合物与基体间的电位差, 从而提高基体的抗蚀性。但是对于 3003 合金, Mn 在基体中的固溶度很低, 常以  $\text{MnAl}_6$  等形式析出, 化学腐蚀时, 第二相周围铝基体的溶解容易造成第二相的脱落, 第二相数目越多, 脱落也就越多<sup>[12]</sup>。由图 2 可知随着退火温度的升高和时间的延长, 铝箔中第二相的数目减少, 有利于提高铝箔的抗蚀性。

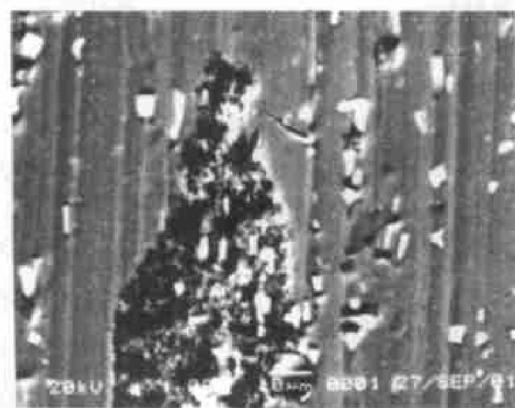
图 3 未经高温退火的阴极箔腐蚀 10 s 后的形貌

**Fig. 3** SEM photograph of unannealed foil after corrosion for 10 s

未经高温退火的实验箔在 1.0 mol/L HCl 和 200 g/L AlCl<sub>3</sub>的混合溶液中腐蚀较短的时间(10 s)后, 其腐蚀形貌如图 3 所示。由图 3 可见长条形第二相的尖角部位腐蚀最厉害, 但同样的时间内, 球形第二相周围基体还未开始腐蚀。基体从尖角部位开始腐蚀的原因主要是条形第二相周围基体的晶格发生变化, 基体畸变能量比球形第二相周围基体的能量高。同时, 铝箔在冷轧过程中, 在条形第二相的尖角周围的基体内易萌生微裂纹, 微裂纹对铝箔的抗腐蚀性也有明显的弱化作用, Richardson 等<sup>[7]</sup>的研究也表明, 当金属暴露在富含阴离子的电解质中时, 在裂缝和晶体缺陷处的金属易溶解, 条形第二相的尖角部位容易造成晶体缺陷, 所以成为优先腐蚀的位置。

的形状呈球状, 粒子周围位错密度没有明显差异。根据图 3 所示, 试样在化学腐蚀时优先腐蚀的位置是条状第二相的尖角部位。由此说明位错密度高的区域会优先腐蚀。同时因为第二相粒子比较大, 在大变形时, 粒子处的位错发生交互作用使合金基体的畸变增加<sup>[13]</sup>, 从而导致腐蚀敏感性增强。

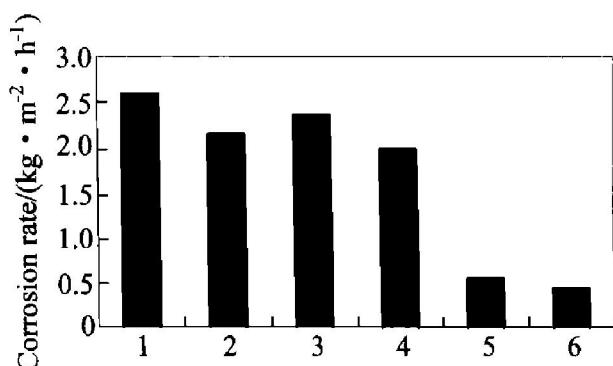
图 4 不同退火工艺的成品阴极箔腐蚀速率

**Fig. 4** Corrosion rate of different cathode foils

利用质量损失法测铝箔的腐蚀速率<sup>[14]</sup>, 其结果如图 5 所示。由图可知, 经高温退火后, 腐蚀试样的质量损失趋于减少, 质量损失减少是因为金属抗腐蚀性增加了<sup>[7]</sup>。高温退火后, 阴极箔的腐蚀速

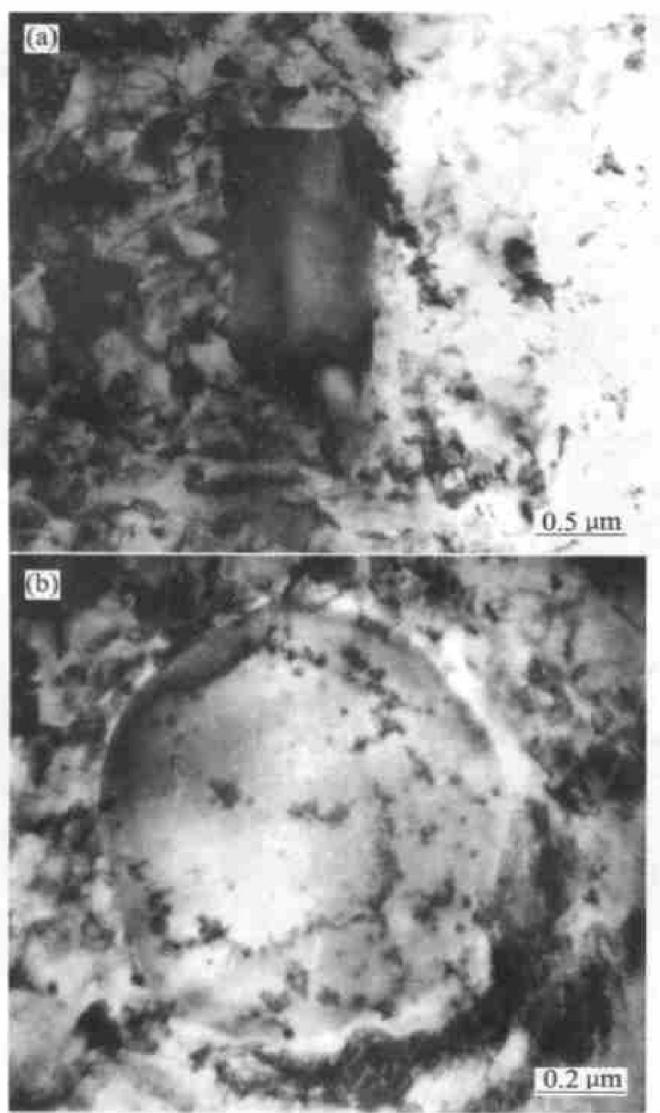
图5 TEM 明场像中第二相及其位错分布

**Fig. 5** TEM bright field images of cathode aluminium foil  
 (a) —Before annealing;  
 (b) —Annealed at 630 °C for 4 h

通过对未退火以及 630 °C, 4 h 退火后的实验箔进行 TEM 观察(如图 4 所示)可知, 未退火实验箔中第二相呈条状, 其尖角部位位错密度较高, 而经 630 °C, 4 h 退火后的试样中第二相粒子
