钢芯铝绞导线大气腐蚀产物层的结构及腐蚀机理

摘要: 在模拟大气腐蚀环境中, 采用干/湿 NaHSO₃+NaCl 水溶液盐雾试验研究钢芯铝绞(ACSR)导线腐蚀产物的相组成及腐蚀层结构, 讨论其腐蚀机理。结果表明: ACSR 导线中单股铝线或镀锌钢芯线的腐蚀主要表现为点蚀, 腐蚀产物组成复杂, 主要为锌和铝的氢氧化物、硫酸盐与氯化物的复式盐; 在腐蚀初期, 内外层铝股线及钢芯线表面镀锌层开始形成点蚀坑, 逐步形成连续的腐蚀层; 由于镀锌层和内层铝股线之间构成原电池, 因为牺牲阳极效应, 镀锌层腐蚀速率最大; 而内层铝股线受到保护, 腐蚀速率最小, 外层铝股线腐蚀速率居中。

Microstructures of corrosion layer of ACSR conductor in atmospheric corrosion and corrosion mechanism

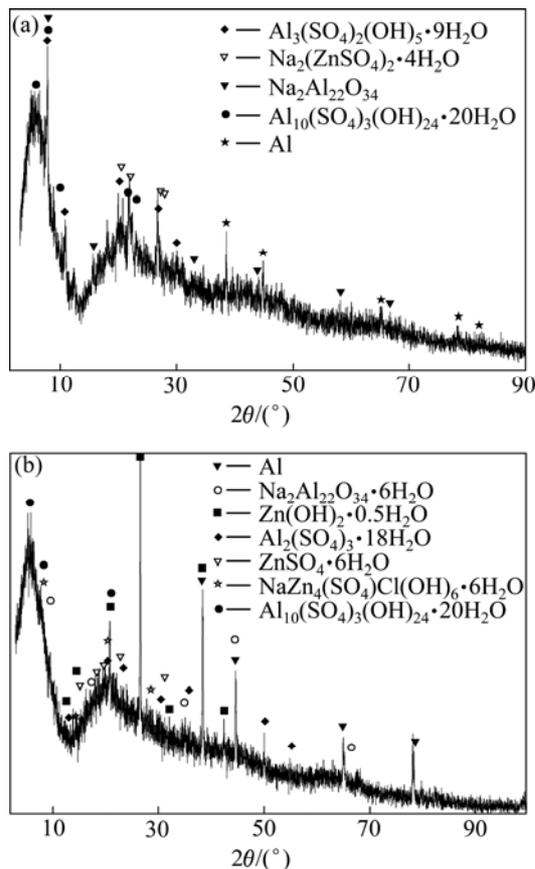
图 1 所示为 ACSR 腐蚀 1 440 h 后腐蚀产物的 XRD 谱。由图 1 可知, ACSR 导线腐蚀产物的成分复杂。铝股线表面的腐蚀产物主要有 $\text{Al}_3(\text{SO}_4)_2(\text{OH})_5 \cdot 9\text{H}_2\text{O}$ 、 $\text{Na}_2\text{Al}_2\text{O}_3$ 、 $\text{Al}_{10}(\text{SO}_4)_3(\text{OH})_{24} \cdot 20\text{H}_2\text{O}$, 可能还有从镀锌钢线表面渗出的腐蚀产物 $\text{Na}_2\text{Zn}(\text{SO}_4)_2 \cdot 4\text{H}_2\text{O}$ (其衍射峰较弱); 而镀锌钢芯线表面的腐蚀产物主要有 $\text{Zn}(\text{OH})_2 \cdot 0.5\text{H}_2\text{O}$ 、 $\text{ZnSO}_4 \cdot 6\text{H}_2\text{O}$ 、 $\text{NaZn}_4(\text{SO}_4)\text{Cl}(\text{OH})_6 \cdot 6\text{H}_2\text{O}$ 及从铝股线表面渗入的腐蚀产物 $\text{Al}_2(\text{SO}_4)_3 \cdot 18\text{H}_2\text{O}$ 和 $\text{Na}_2\text{Al}_2\text{O}_3 \cdot 6\text{H}_2\text{O}$ 等。值得注意的是, 铝股线表面的腐蚀产物未见 Al 的氯化物, 这是因为 Al 的氯化物一般为水溶性, 在导线腐蚀后的洗涤过程中可能溶于水而消失。

图 1 ACSR 腐蚀 1 440 h 后腐蚀产物的 XRD 谱
Fig.1 XRD patterns of corrosion products after ACSR conductor being etched for 1 440 h: (a) Corrosion product around external Al strand; (b) Corrosion product around galvanized steel core strand

其中, $\text{Al}_x(\text{SO}_4)_y(\text{OH})_z \cdot n\text{H}_2\text{O}$ 中的 $z=3x-2y$ 。在本研究中, $\text{Al}_x(\text{SO}_4)_y(\text{OH})_z \cdot n\text{H}_2\text{O}$ 主要为 $\text{Al}_3(\text{SO}_4)_2(\text{OH})_5 \cdot 9\text{H}_2\text{O}$ 和 $\text{Al}_{10}(\text{SO}_4)_3(\text{OH})_{24} \cdot 20\text{H}_2\text{O}$ 。由于模拟大气腐蚀介质中 Cl^- 含量太少, 加上某些氯化物反应产物(如 AlCl_3)还易溶于水, 在腐蚀后导线的漂洗过程中溶解消失。所以, 在图1的腐蚀产物物相分析中并没有检测到Al的氯化物产物, 而主要是Al的硫酸盐和碱式硫酸盐及其水合物。

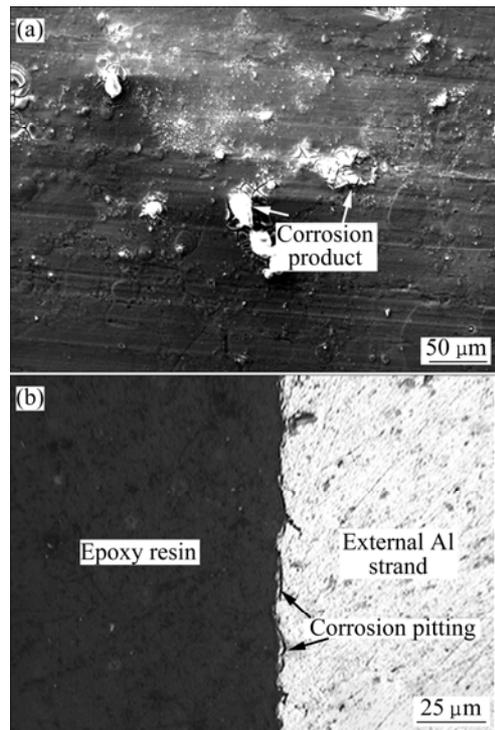
图 2 所示为腐蚀 96 h 后外层铝股线的表面与截面形貌。由图 2 可看出, 在 ACSR 导线初期腐蚀阶段(96 h), 外层铝股线表面腐蚀现象不明显, 没有形成腐蚀

层, 铝股线表面形成局部的腐蚀产物堆积(见图 2(a)中箭头所示)。在铝股线截面上出现深约 1~2 μm 的腐蚀坑, 产生点蚀^[11](见图 2(b)中箭头所示)。

图 2 腐蚀 96 h 后外层铝股线的表面与截面形貌
Fig.2 Superficial (a) and cross-sectional (b) morphologies of external Al strand after ACSR conductor being etched for 96 h

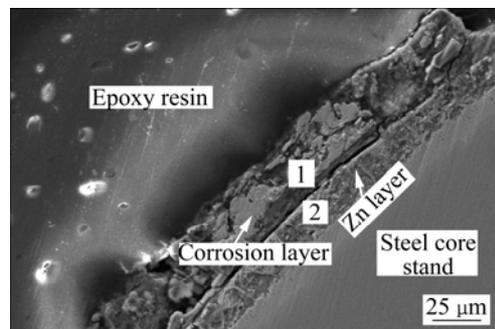
图 3 所示为腐蚀 96 h 后镀锌钢芯股线的截面 SEM 像。由图 3 可看出, 经 96 h 腐蚀后, 镀锌钢芯线表面的镀锌层比内、外层铝股腐蚀剧烈得多, 其原因将在后面讨论。尽管从图 3 中仍可见厚度约 15 μm 的镀锌层, 但在镀锌层外侧形成了约 50 μm 厚的腐蚀产物层。腐蚀层分为内外两层, 外层结构疏松, 主要成分(摩尔分数)为 60.41% O、3.54% Al、1.03% Cl、1.10% Fe 和 33.92% Zn(见图 3 中点 1 的成分), 主要由 Zn、Al 的氢氧化物及氯化物组成; 内层的腐蚀产物结构致密, 与镀锌层结合紧密, 主要成分(摩尔分数)为 39.95% O、0.79% Cl、0.47% Fe 和 56.37% Zn(见图 3 中点 2 的成分), 主要由 Zn 的氢氧化物构成。镀锌钢芯线表面内层腐蚀产物结构致密, 具有延缓镀锌层腐蚀的作用。

图 3 腐蚀 96 h 后镀锌钢芯股线的截面 SEM 像
Fig.3 Cross-sectional SEM image of galvanized steel core strand after ACSR conductor being etched for 96 h

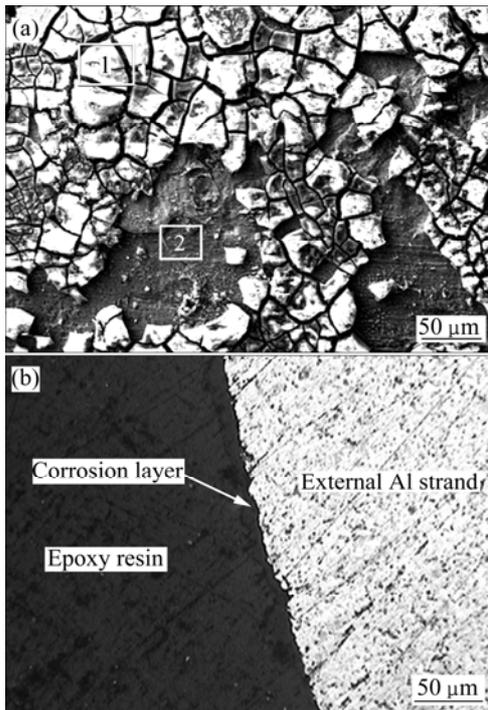
图4 腐蚀720 h后外层铝股线的表面与截面形貌

股线的表面与截面形貌。由图 4 可看出, 在 ACSR 导线中期腐蚀阶段, 如该导线腐蚀 720 h 后, 在外层铝股线表面不仅形成了约 20~30 μm 厚的腐蚀产物层(见图 4(a))。腐蚀层因为干燥、脱水, 产生龟裂, 部分从铝股线基体上剥落。EDS 分析表明, 未剥落腐蚀层表层的主要成分为 74.73% O、19.23% Al 和 6.04% S(见图 4(a)中区域 1), 而表层剥落后内层的成分为 42.01% O、56.43% Al 和 1.56% S(见图 4(a)中区域 2)。可见, 外层铝线表面腐蚀层的成分并不均匀, 表层含有更高的 S 成分, 形成更多的硫酸盐类反应产物。

Fig.4 Superficial (a) and cross-sectional (b) morphologies of external Al strand after ACSR conductor being etched for 720 h

3) 在 ACSR 导线经 720 h 腐蚀, 在内、外层铝股线表面均形成了约 20~30 μm 厚连续的腐蚀产物层, 腐蚀层龟裂、部分剥落。镀锌层表面腐蚀层的厚度约 100 μm , 仍为两层结构。

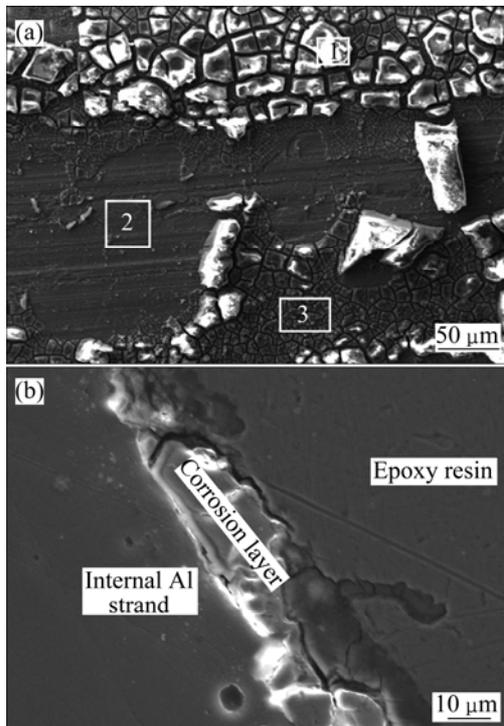
图5 腐蚀720 h后内层铝股线的表面和截面形貌

Fig.5 Superficial (a) and cross-sectional (b) morphologies of internal Al strand after ACSR conductor being etched for 720 h

层铝股线的表面形成了连续的腐蚀产物壳层,但腐蚀层干燥、龟裂、部分脱落(见图5(a))。同样地,从图5(b)的腐蚀层截面形貌像中同样可见腐蚀层的开裂。从图5(a)可见,腐蚀层结构不同,表层以下紧贴铝股线的有一个腐蚀产物的薄层,龟裂细密。它们连同未腐蚀的铝股线表面的成分如表1所列。由表1可知,从铝股线表面向外腐蚀层中的S的含量逐渐增加,腐蚀层中Al的硫酸盐腐蚀产物逐渐增多。腐蚀720 h后,ACSR导线内层铝股线的腐蚀程度小于外层铝股线的,但局部也形成了20 μm厚的反应层(见图5(b))。

表1 图5中各微区的EDS成分分析

Zone	Mole fraction/%		
	O	Al	S
1	73.94	19.84	6.62
2	56.42	40.06	3.52
3	48.04	49.75	2.21

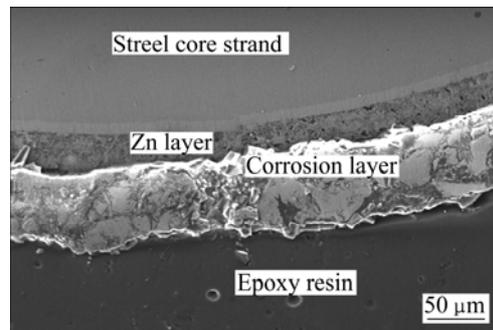
图6 腐蚀720 h后钢芯线的表面和截面SEM像

图6所示为腐蚀720 h后钢芯线的表面和截面SEM像。由图6可见,经过720 h腐蚀的钢芯线镀锌层厚度比经过96 h腐蚀的小,约为10~12 μm,腐蚀层的结构与96 h腐蚀的相同,也分为内外两个部分,腐蚀层的总厚度约100 μm。

Fig.6 Cross-sectional SEM image of galvanized steel core strand after ACSR conductor being etched for 720 h

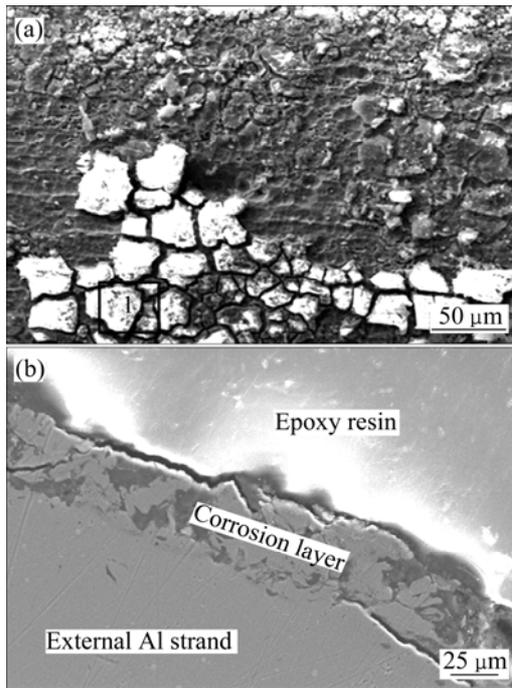
在ACSR导线末期腐蚀阶段,如该导线腐蚀1440 h后的外层铝股线表面有约40~50 μm的连续腐蚀产物层(见图7);同样地,外层铝股线表面的腐蚀产物部分剥落。EDS成分分析表明,腐蚀产物的表层的成分(摩尔分数)为75.86% O、19.73% Al、4.32% S和0.09% Zn,外层铝股线表面的腐蚀产物层主要是铝的氢氧化物和硫酸盐,表层中含有少量的锌成分,说明有少量的镀

图 7 腐蚀 1 440 h 后外层铝股线的表面和截面 SEM 形貌
Fig.7 Superficial (a) and cross-sectional (b) SEM images of external Al strand after ACSR conductor being etched for 1 440 h

锌层表面腐蚀产物从内、外层铝股线的狭缝中向外渗出, 沉积在外层铝股线的表面。而内层铝股线腐蚀程度相对外层铝股线较轻, 腐蚀层厚度约为 30 μm。

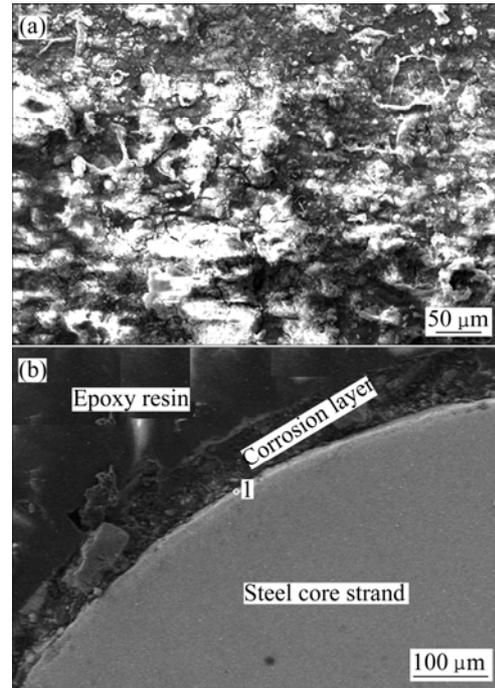
ACSR 绞线经过 1 440 h 腐蚀后, 腐蚀层与钢芯线基体结合紧密, 没有明显的腐蚀层脱落现象, 但腐蚀层也因为干燥过程中所产生的应力等因素的作用, 形成细密的微裂纹。钢芯线表面镀锌层已经基本上腐蚀殆尽, 原来镀锌钢芯线表面的腐蚀产物双层结构已经不明显, 腐蚀层结构较为疏松(见图 8(b))。钢芯线边缘点 1 的成分(摩尔分数)为 52.34% O、7.64% Al、2.29% S、31.61% Zn、3.08% Fe 和 3.04% Cl, 形成了 Zn 的氢氧化物、硫酸盐及氯化物的腐蚀产物层, 钢芯线表面的镀锌层消失。钢芯线失去镀锌层的保护, 在随后的腐蚀过程中将加剧腐蚀, 直至钢芯线断股。由于 ACSR 导线中的钢芯线是载荷的主要承受体, 钢芯线的加剧腐蚀必然导致导线的承载能力下降, 在恶劣的气候条件下(如覆冰和舞动), 易导致断股、断线, 造成供电事故。

图 8 腐蚀 1 440 h 后钢芯线的表面和截面 SEM 形貌
Fig.8 Superficial (a) and cross-sectional (b) SEM images of galvanized steel core strand after ACSR conductor being etched for 1 440 h
