文章编号: 1004-0609(2015)08-2139-07

锌锅焊缝在 450 ℃铁饱和锌液中的腐蚀行为

Corrosion behavior of zinc kettle weld metal dipped in saturated iron molten zinc at 450 ℃

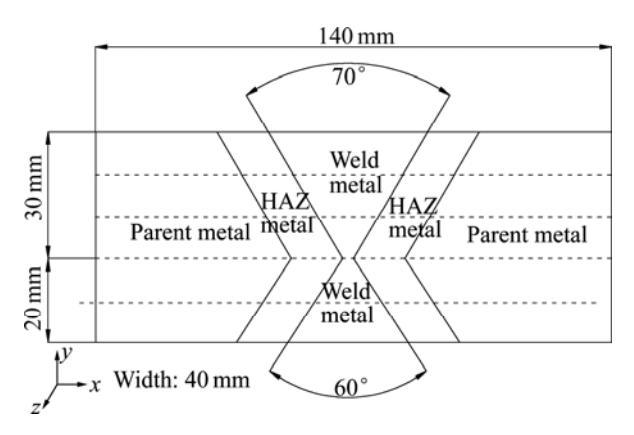
图1 含焊缝锌锅板的取样示意图(沿虚线切割)

Fig. 1 Sampling illustration of zinc kettle sheet with welded joint (cutting along dotted line)

先将锌锅板试样磨制金相试样,观察母材区、热影响区和焊缝区的金相组织及分布,然后将锌锅板试 样按图1所示沿虚线用电火花线切割成片状,并编号 为1~5,将片层试样浸泡在酸性溶液(10 mL 工业硫酸 +65 mL 工业盐酸+25 mL 蒸馏水)中显现出焊缝界限, 然后从每一片中切出分别仅含母材区、热影响区及焊 缝区的小试样,编号并测量试样的表面积 S。

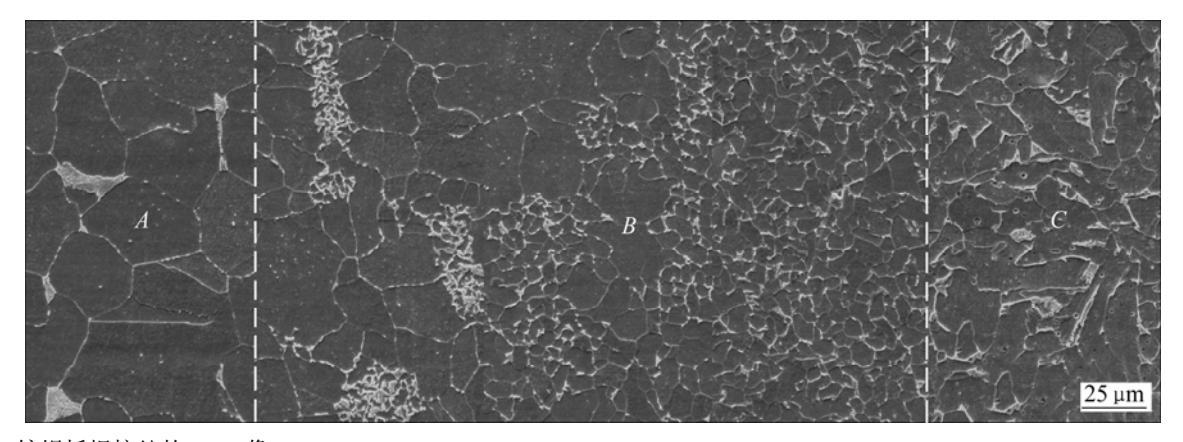
利用 SEM 观察了线切割所获得的焊接结构样的 显微组织,发现每层焊接区的组织(母材区、热影响区 和焊缝区)均无明显差别,说明多层多道焊多对各层的 组织无明显影响。图 2 所示为利用线切割所获得的焊 接接头第二层的 SEM 像。图 2 中 A、B、C 区域依次 为母材区、热影响区和焊缝区(各区域在图 2 中所占比 例不代表实际所占比例)。从图 2 中可以看出,母材区 由大小较为均匀的大块先共析铁素体和少量珠光体 (白色小块状)组成,属于一般的低碳钢退火组织,用 直线截取的方法估算晶粒的平均直径约为 36.5 μm。 离母材最近的热影响区组织(B 区)中出现了团聚的细 小珠光体,再接着往焊缝中心靠近时出现了两种典型 组织,靠近母材方向为较小的铁素体和在其晶界少量 的珠光体组织,而靠近焊缝方向为典型的正火组织, 为细小的铁素体及较多的珠光体组织(晶粒平均直径 约为 7.7 μm)。整个热影响区的跨度(焊缝区和母材区 之间的实际距离)约为4 mm。焊缝组织主要由大小较 为均匀的不规则形状的块状先共析铁素体和少量层状 珠光体组成(C 区),晶粒平均直径约为 15.6 μm。

图 2 锌锅板焊接处的 SEM 像 Fig. 2 SEM image of welded joint of zinc kettle

低碳钢焊缝具有较低的含碳量,其固态相变后的 结晶组织主要是先共析铁素体和少量珠光体。在多层 多道焊及经过热处理的焊缝中,由于焊缝受到重复加 热或二次加热,焊缝的柱状晶组织得到改善,得到了 细小的铁素体和少量珠光体组织。热影响区组织比较 特殊,晶粒大小不均。焊接时,母材离焊缝越近,温 度就越高,当温度在1100~Ac₃之间时,焊后空冷相当 于正火处理,因此得到*B*区所示的正火组织。当温度 在 Ac₃~Ac₁之间时,焊接过程中只有部分组织转变为 奥氏体,冷却后获得细小的铁素体和珠光体,其余部 分仍为原始组织,因此晶粒大小不均匀。

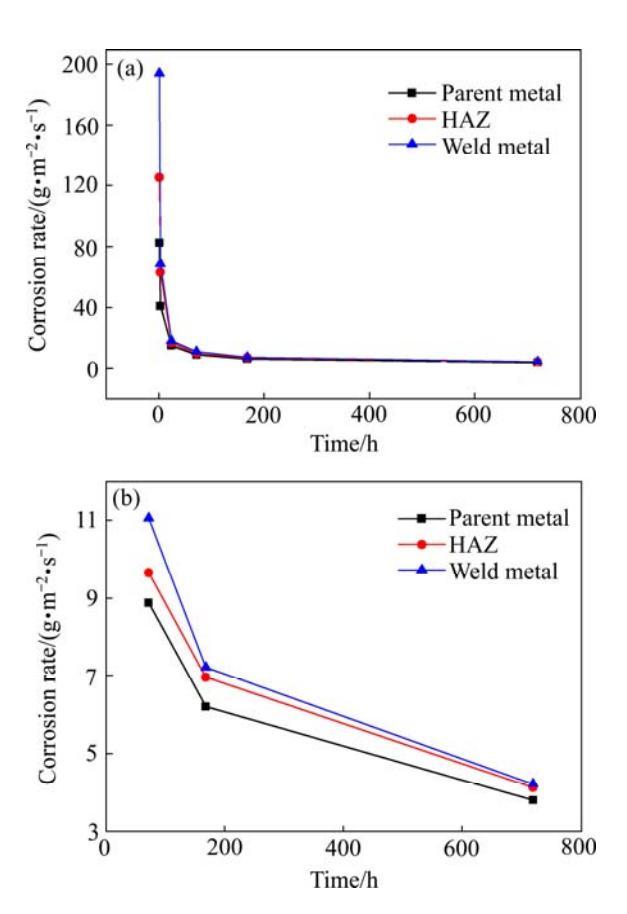
取各特征区同一时间段不同层的腐蚀速率的平均 值,分别作为锌锅板母材、热影响区及焊缝的腐蚀速 率,从而缩小实验误差。图 3(a)所示为各特征区在 450 ℃含饱和铁锌液中的腐蚀速率随浸锌时间的变化 关系,图 3(b)所示为图 3(a)的局部放大图(浸锌时间大 于 24 h)。

图 3 锌锅板母材、热影响区及焊缝在 450 ℃含饱和铁锌浴 中的腐蚀速率与浸锌时间的关系

Fig. 3 Relationship between corrosion rates of parent metal, HAZ metal and weld metal and immersion time in saturatediron molten zinc at 450 °C: (a) Whole stage; (b) \ge 24 h

从图 3(a)中可以看出, 锌锅板在含饱和铁的锌浴 中的腐蚀分为两个阶段: 1) 快速腐蚀阶段(从开始到 24 h)。在此阶段腐蚀速率很大, 几小时内大幅减小, 此后腐蚀速率下降缓慢; 2) 稳定腐蚀阶段(24 h 以后),

此阶段腐蚀速率变化不大。对比母材、热影响区及焊 缝的腐蚀速率可知,浸锌 1 h 时,焊缝的腐蚀速率 (194.12 g/(m²·s))明显大于热影响区的腐蚀速率则明显大于母材区的 (73.74 g/(m²·s))。浸锌 3 h 时,焊缝和热影响区的腐蚀 速率相差不大,分别为 68.54 和 63.17 g/(m²·s),但均 比母材区的腐蚀速率(40.92 g/(m²·s))大。此后在更长的 浸锌时间内,3 个区域的腐蚀速率大幅度下降,且趋 于接近。从图 3(b)可以看出,在长时间浸锌时,虽然 3 种区域的腐蚀速率趋于接近,但仍呈 v_{weld}>v_{HAZ}> v_{parent}规律。浸锌 720 h 后,焊缝、热影响区和母材的 腐蚀速率分别为 4.22, 4.13 和 3.80 g/(m²·s),此时焊缝 的腐蚀速率仍比母材的大约 10%。

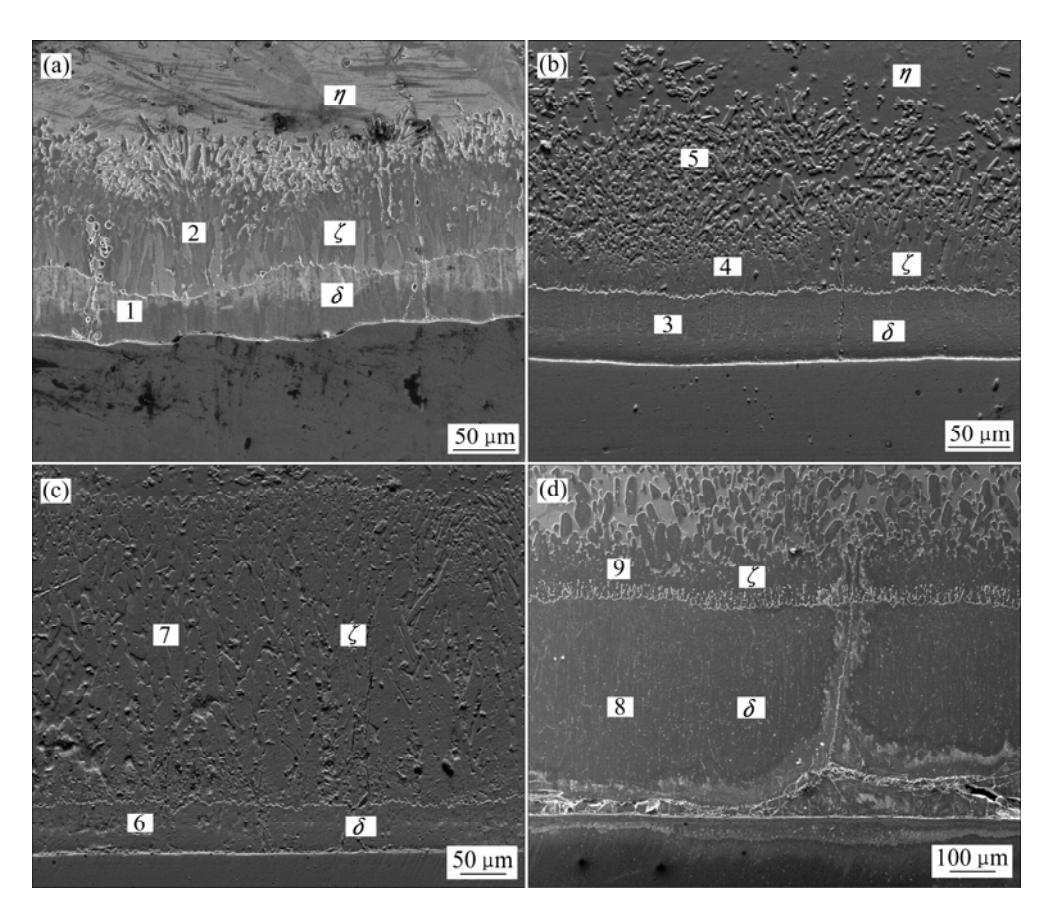
图 4(a)~(d)分别为锌锅板母材、热影响区和焊缝 在 450 ℃含饱和铁锌液中浸泡 1 h 和焊缝浸锌 24 h 后 的金属间化合物显微组织形貌。表 3 所列为图 4 中标 号处的能谱成分。母材金属间化合物层从基体向表面 为致密的 δ 相和柱状 ζ 相层组成,顶部有少量 ζ 相粒 子, ζ 相层厚度约为 100 μ m;热影响区金属间化合物 层则由致密的 δ 相和柱状 ζ 相组成, ζ 相层顶部有大量 呈迸发状的 ζ 相粒子,而柱状 ζ 相层厚度仅约为 45 μ m。 焊缝区金属间化合物层由薄而致密的 δ 相和超厚的疏 松块状 ζ 相组成, ζ 相层厚度约为 311.8 μ m,约为母 材 ζ 相层的 3 倍,而整个金属间化合物层厚度几乎是 母材和热影响区 2 倍。3 种基体浸锌 24 h 的金属间化 合物层中, δ 相层较厚,约为 391.3 μ m;相层较致密, 但有少量裂纹;而 ζ 相层仅为 130.4 μ m,且化合物层 顶部有较多散落的 ζ 相颗粒。

图 4 3 种基体在 450 ℃含饱和铁锌浴中浸锌 1 和 24 h 的金属间化合物层显微组织

Fig. 4 Microstructures of three kinds of intermetallic compound immersed in saturated-iron molten zinc at 450 °C for 1 and 24 h: (a) Parent metal, 1 h; (b) HAZ metal, 1 h; (c) Weld metal, 1 h; (d) Weld metal, 24 h

从腐蚀速率结果可知,母材区、热影响区和焊缝 区在快速阶段腐蚀速率相差较大,而在稳定腐蚀阶段 三者则相差较小。为弄清各基体在各腐蚀阶段的腐蚀 过程,根据腐蚀速率曲线,取特征浸锌时间点(1 h 和 24 h)的试样,观察横截面金属间化合物显微组织变化 (见图 4)。发现浸锌 24 h 后,3 种基体的金属间化合物 组织非常相似,因此只取了焊缝浸锌 24 h 的化合物组 织图(见图 4(d))。

母材金属间化合物层属于典型的低碳钢热镀锌组 织,而热影响区金属间化合物层ζ相层明显变薄,且 大量呈迸发状的ζ相粒子,类似典型的 Sandelin 钢的 镀层组织^[9](Sandelin 钢为等价 Si 含量在 0.045%~ 0.12%(质量分数)之间的钢材),焊缝区的热镀锌组织 为典型的过 Sandelin 钢的镀层组织(过 Sandelin 钢为等 价 Si 含量大于 3%的钢材)。母材和焊缝中的等价 Si 含量分别为 0.035%和 0.333%(见表 1),由于焊接过程 中除了热扩散外还有质量传输,存在着元素的扩散迁 移^[20],可以推断出焊缝区部分 Si 扩散到了热影响区, 导致热影响区中的 Si 含量处于 Sandelin 区,δ相很薄, 且存在大量的ζ相粒子,ζ相在锌液中的脱落与生成 达到一个平衡状态,从而使得基体的腐蚀速率较大。

表3 图4中金属间化合物层横截面 EDS 微区分析

Area	Mass fr	Dhaga	
No.	Fe	Zn	- Fliase
1	7.44	92.56	δ
2	5.85	94.17	ζ
3	9.92	90.08	δ
4	6.15	93.85	ζ
5	4.99	95.01	ζ
6	8.68	91.32	δ
7	6.30	93.70	ζ
8	7.40	92.60	δ
9	6.34	93.66	ζ
