# 激光沉积修复 GH536/GH738 合金的 组织及力学性能

# Microstructure and mechanical properties of laser deposition repair of GH536/GH738 superalloy

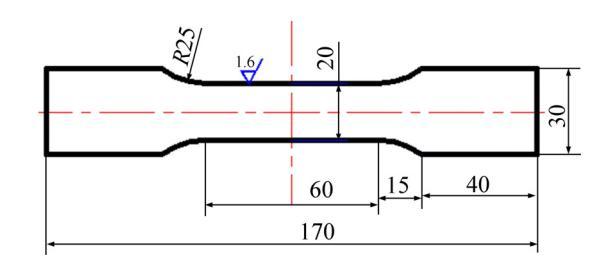
图2 拉伸性能尺寸试样示意图

Fig. 2 Sketch of tensile testing specimen(Unit: mm)

采用 LDM-800 型系统进行激光沉积修复试验, 基板材料为经过标准热处理((1080 ℃,4 h,空 冷)+(840 ℃,24 h,空冷)+(760 ℃,16 h,空冷))的 GH738 锻件板材,尺寸为90 mm×70 mm×3 mm;沉 积粉末为 GH536 合金球形粉末,粒径为150~250 µm。 修复试样尺寸示意图如图 1 所示。待修复槽的长度为 30 mm,厚度 h 为 3.2 mm,上沿宽 w 为 14 mm,坡角  $\theta$  为 30°。修复试样经加工和腐蚀制成金相样品,腐蚀 液为 CuCl<sub>2</sub> 5 g、C<sub>2</sub>H<sub>5</sub>OH 100 mL、HCL 100 mL 的混 合液,腐蚀时间约为 30 s。采用 OLYMPUS-GX51 型 光学显微镜和S3400型扫描电镜(SEM)观察显微组织, 并采用扫描电镜附带的能谱仪(EDS)对物相成分进行 分析。利用 Z050 型试验机进行室温拉伸测试,拉伸 试样尺寸如图 2 所示。采用 HVS-1000A 显微硬度计

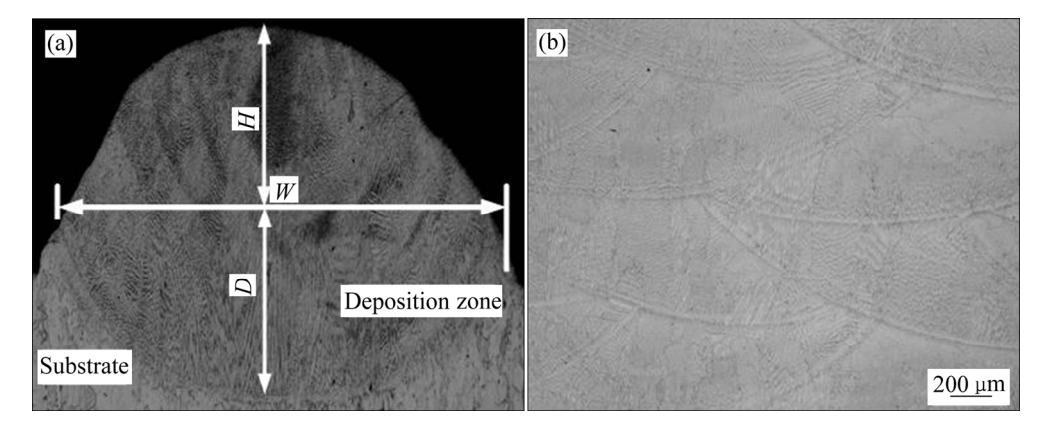
#### 图 3 单道激光沉积层特征尺寸及多道多层沉积试样组织

Fig. 3 Feature sizes of single-track laser deposition layer(a) and microstructure of multi-layer laser deposition(b)

采用正交试验法设计工艺参数组合进行单道激光 沉积试验,试验参数组合及沉积道特征尺寸测量结果 如表 1 所示, *D*<sub>R</sub> 为熔深的极差, *D*<sub>K</sub> 为熔深的方差, 取熔宽 *W*、熔高 *H*、熔深 *D* 为单道沉积层的特征尺寸, 如图 3(a)所示。

有利于获得较小的熔深;结合沉积道截面组织观察分析,优选参数组合为激光功率 800 W、扫描速度 4 mm/s、送粉速度 0.4 r/min。经搭接率与层高优化试验,优选搭接率 45%、层高 0.5 mm。图 3(b)所示为采用优化参数获得的无气孔及熔合不良等缺陷的多道多层沉积试样。

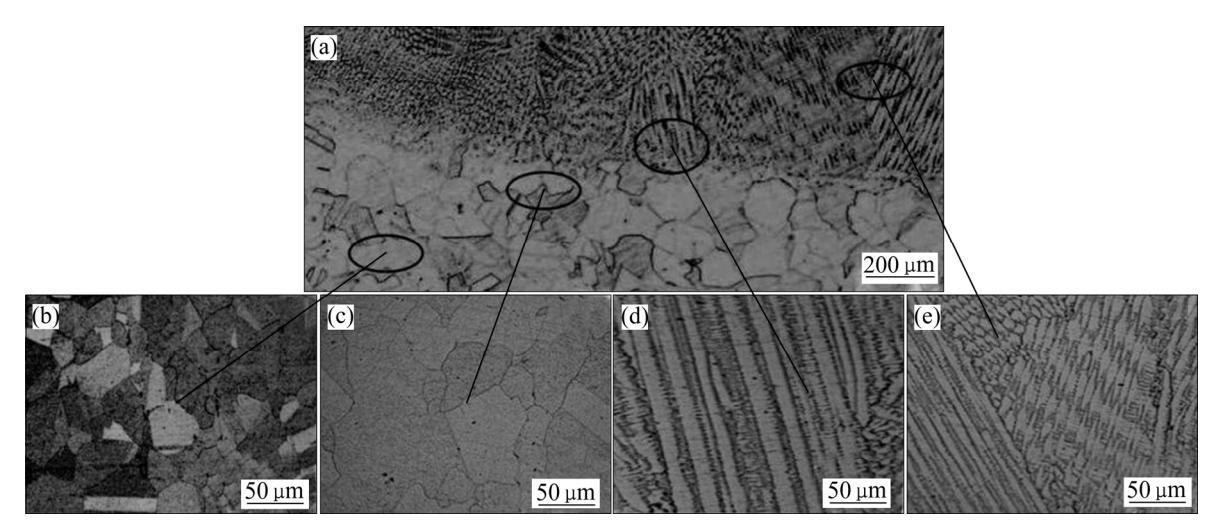
#### 图 4 GH738 合金修复区的显微组织

**Fig. 4** Microstructures of repair zone of GH738 alloy: (a) Repair zone interface; (b) Substrate; (c) Heat affected zone; (d) Edge of repair zone; (e) Center of repair zone

GH738 合金基体及修复区域的显微组织如图 4 所示。由图 4(b)可知基体为均匀的等轴晶组织,其晶粒 平均尺寸约为 40 µm。热影响区晶粒平均尺寸约为 60 µm,个别晶粒尺寸达到 110 µm,与基体相比晶粒明 显粗化。修复区为典型的外延生长柱状晶,对比图 4(d)、(e)可看出,修复区边缘的柱状晶趋于平行生长, 取向较为一致;在修复区中心,柱状晶之间出现了一 定角度的偏转。

激光沉积修复过程中,因熔池传热作用会在基体 上形成热影响区,进而发生再结晶、偏析等行为,导 致热影响区的晶粒发生粗化<sup>[13]</sup>。修复区边缘处,热量 沿着基体散失,枝晶的生长方向与热流方向相反,因 此柱状晶垂直于基体生长,生长取向具有较高的一致 性;在修复区中心,新生的枝晶会在上层枝晶形核生 长,而随着修复体的层层叠加长大,热量主要通过已修 复区散失,导致柱状晶生长时出现一定角度的偏转<sup>[14]</sup>。

激光沉积修复试样的抗拉强度高于 GH536 锻件 主要归因于以下几点: 1) GH536 合金主要是用 Mo、 Cr 元素固溶强化的镍基高温合金,合金中存在因 Cr 原子聚集而形成的短程有序区,产生短程有序强化作 用<sup>[18]</sup>; 而激光修复过程中熔池内的对流传质导致熔池 内元素的扩散系数极大<sup>[11]</sup>,相比于锻件,Cr元素会更 充分、更均匀地扩散到 y 奥氏体的短程有序区中, 使 得位错运动通过短程有序区时切割短程有序晶体所需 应力变大,有利于进一步增强短程有序强化效果[18]。 2) 由图 4(e)可知, 修复区的枝晶组织间出现了一定程 度的偏转,在枝晶偏转处会形成新的晶界,导致单位 面积内晶界数量增加,变形过程中位错的钉扎作用增

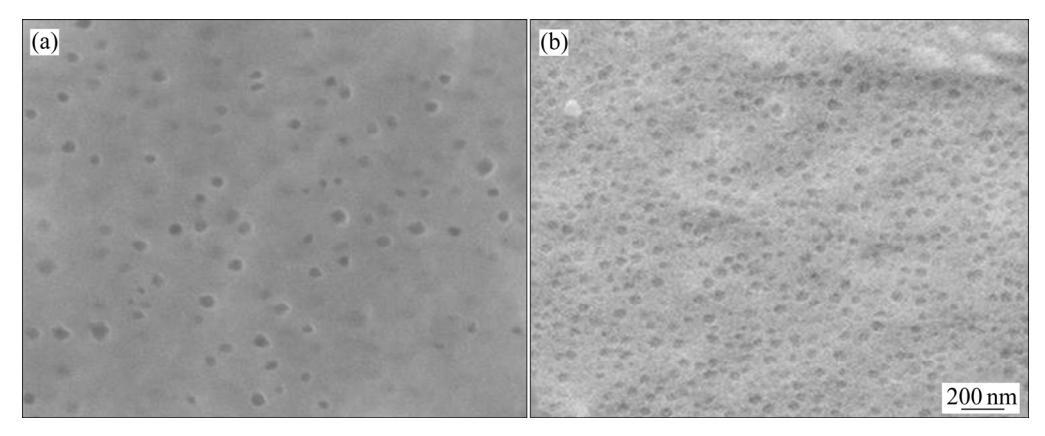
图 5 GH738 合金中 y'相形貌及含量

Fig. 5 Morphologies and content of  $\gamma'$  phase in GH738 alloy: (a) Heat affected zone; (b) Substrate

图 5 所示为 GH738 合金中 y'相的形貌。由图 5 可 知, GH738 合金基体中 y'相的尺寸约为 60nm,大小 均匀,弥散分布于基体中。与基体相比,热影响区中 部分 y'相尺寸达到 80nm,有长大趋势,而 y'相含量明 显减少,平均间距显著增大。这是由于激光沉积修复 过程中,热影响区的温度会瞬时增高,尺寸较小 y'相 在高温下回溶于基体中,同时,溶质原子会促使尺寸 较大的 y'相集聚长大<sup>[15]</sup>,从而使 y'相粗化。y'相的粗化 速率与 y'相的原始尺寸密切相关,主要由其扩散激活 能所决定; y'相原始尺寸越大其扩散激活能越低,y' 相颗粒长大速率越快,粗化越明显<sup>[15]</sup>。,基体中的 y' 相为尺寸较小的球形 y'相(见图 5(b)),扩散激活能较 高,因此 y'相长大速率较慢,粗化程度较小。另外激 光沉积修复过程中较高的冷却速率也对 y'相的粗化起 到了抑制作用。 扫描电镜下在 GH536 合金修复区未观察到 y'相。 因为 GH536 合金是主要用铬和钼元素固溶强化的镍 基高温合金,相对于 GH738 合金,用于形成 y'相的 Al、Ti 元素含量相对较少,文献[16]中指出,GH536 合金中因 Al、Ti 元素的贫乏使得合金中不易形成 y' 强化相。

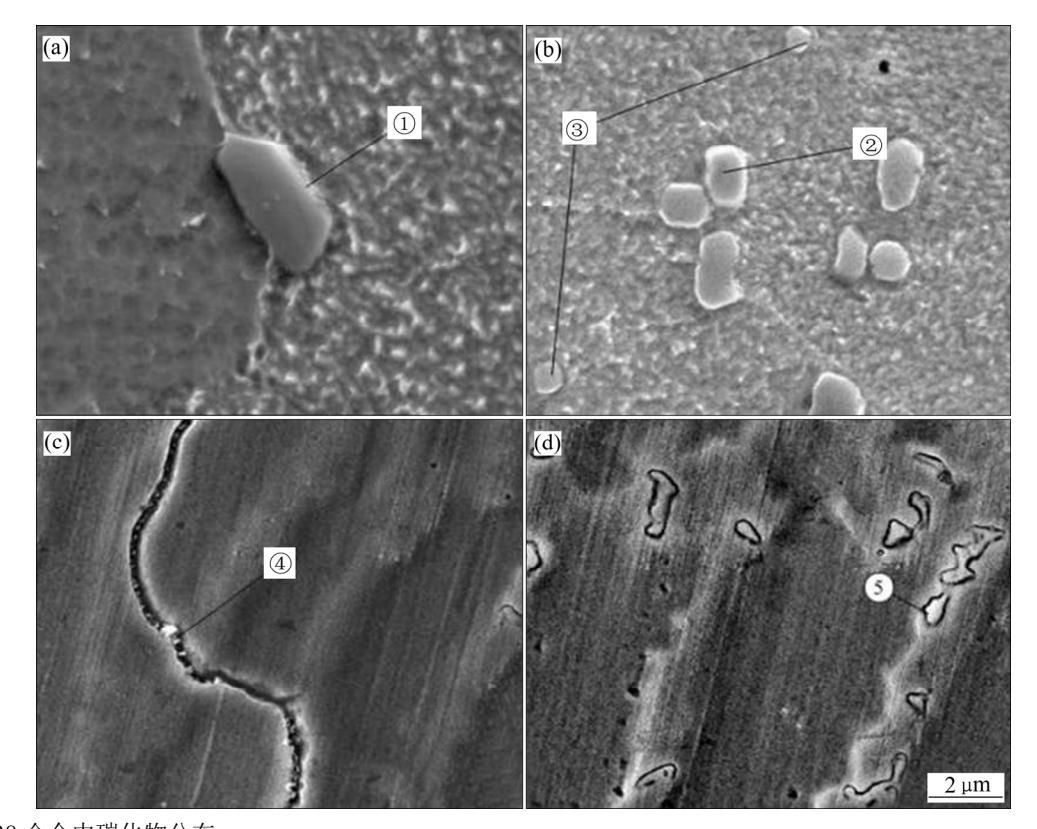
图 6 GH738 合金中碳化物分布 Fig. 6 Carbide distribution of GH738 alloy: (a) Substrate; (b) Heat affected zone; (c) Edge of repair zone; (d) Center of repair zone

图 6(a)~(d)所示分别为基体、热影响区、修复区 边缘、修复区中心处的碳化物形貌图。如图 6(a)所示,

基体中存在较大尺寸的立方体状碳化物(见图 6(a)中 ①区),由EDS可知,此种碳化物Ti、Mo元素含量较 高,为MC碳化物。热影响区存在两种形态碳化物,

一种为呈立方体状的碳化物(见图6(b)中②区),经EDS 分析此种碳化物含有大量的 Ti、Mo 元素,成分与基 体中的碳化物成分相似,为 MC 碳化物;另一种碳化 物为相对细小的颗粒状碳化物(见图 6(b)中③区),由 EDS 得知该碳化物 Cr 元素含量较多,为  $M_{23}C_6$ 碳化 物。修复区边缘处观察到少量细小的颗粒状碳化物(见 图 6(c)中④区),其断续分布于晶界处,尺寸约为 200 nm,经EDS分析为富含Cr元素的M23C6碳化物。在 修复区中心的枝晶干上断续分布着骨架状碳化物,由 EDS 显示此碳化物主要含有 Cr、Ni、Mo、Fe 四种元 素,为 M<sub>6</sub>C 碳化物(见图 6(d))。

在激光修复过程中,热影响区的温度相对较高, MC 碳化物在高温下会发生分解反应生成 M23C6 碳化 物[17]。在修复区域中, M<sub>6</sub>C 碳化物主要分布于枝晶干, 这与由碳化物中所含元素的偏析系数密切相关;由于 Cr、Fe 元素偏析系数小于 1,因此倾向于偏析在枝晶 干。

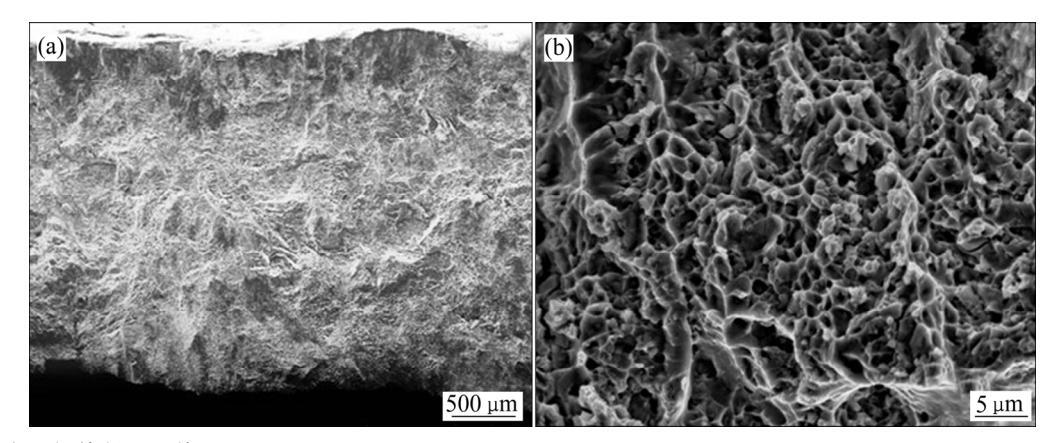
图7 合金室温拉伸断口形貌

Fig. 7 Room temperature tensile fracture morphologies of alloy: (a) Macrograph; (b) Microscopic morphology

修复试样的室温拉伸性能测试结果见表 3, 图 7 所示为合金拉伸断口形貌。拉伸断口均位于 GH536 修复区域,断口上存在较深的等轴韧窝,表现为典型 的韧性断裂;沉积态修复试样的平均抗拉强度为 849.6MPa, 达到 GH738 锻件的 66.5%, 高出 GH536 锻件的 6.3%; 平均断后伸长率为 14.25%, 分别低于 GH738 锻件的与 GH536 锻件的。

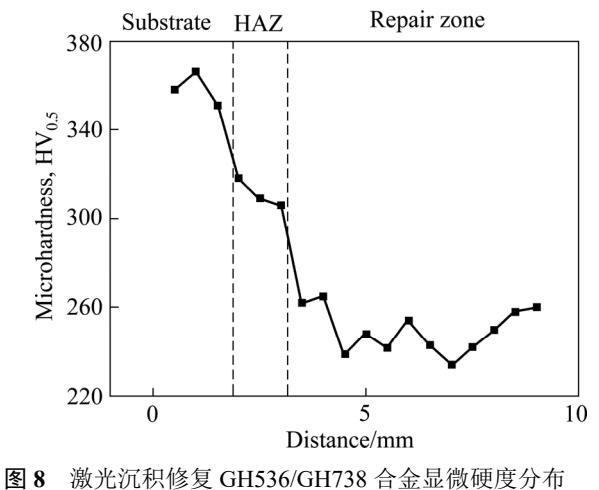
修复试样显微硬度分布如图 8 所示。GH738 基体 的平均硬度约为 358HV,与基体相比,热影响区的平 均硬度约为 311HV,略低于基体的。GH536 合金修复 区的平均硬度约为 249HV,低于 GH738 合金基体的 硬度,高于 GH536 锻件的硬度(170HV)。

相对于基体,热影响区 y'相数量减少,因此硬度 有所降低。GH536 修复体内短程有序区的 Cr 原子数 目增多,提高了短程有序强化作用;另外,修复区枝 晶干上断续出现了 M<sub>6</sub>C 碳化物,碳化物为脆性相,一 定程度上起到了强化作用;因此,修复区的硬度高于 GH536 锻件的硬度。
