钢芯铝绞架空导线微动疲劳断口形貌

摘 要:在自制的微动疲劳试验装置上进行钢芯铝绞导线 (ACSR)的微动疲劳试验,采用扫描电子显微镜观察分析内、外层铝股线断口特征,研究其微动疲劳断裂机制。结果表明:铝股线的断股大多发生于导线与线夹的最后接触点处。微动振幅为 1.0 mm 时,在较低循环周次下(1.6×10⁷),铝股线只发生正断;随着循环次数增加,铝股线断股数量增加,且发生 45°及"V"形断裂。铝股线疲劳断口由疲劳源区、疲劳裂纹扩展区、瞬断区构成,呈现弯曲疲劳和扭转疲劳两种不同的断裂方式。

Fretting fatigue fractographies of aluminum conductor steel reinforced overhead conductor

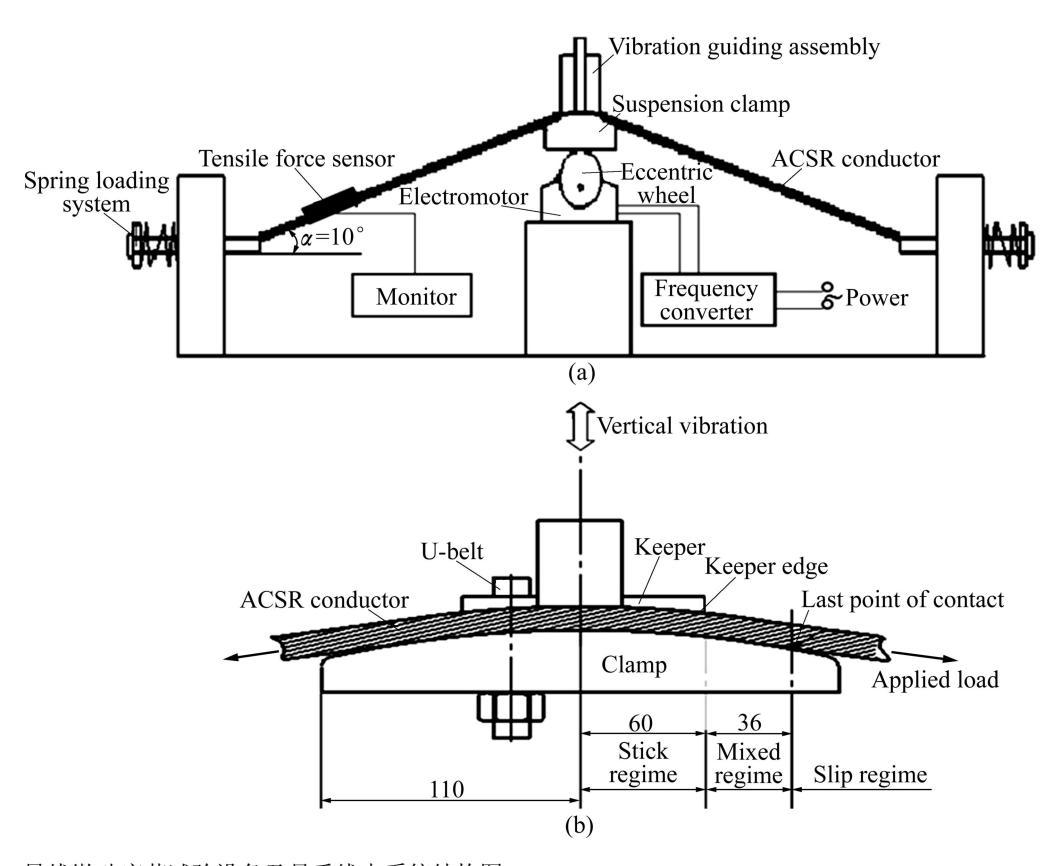
图1 ACSR 导线微动疲劳试验设备及悬垂线夹系统结构图

本研究选用 LGJ150/20 型 ACSR 导线,该导线是 由 24 股直径为 2.78 mm 的 LY9 硬铝线(铝含量(质量 分数)≥99.5%,抗拉强度 170 MPa)^[8]和 7 股直径 1.8 mm的A级镀锌钢绞线(抗拉强度大于1270 MPa)^[9]绞 制而成;铝线分两层缠绕,外层15股、内层9股铝线, 中心为7股钢芯线。自制的导线微动疲劳装置如图1(a) 所示。导线采用带 U 型螺栓的 XGU-3 型可锻铸铁悬 垂线夹夹持,线夹上方由压板固定,2个U型螺栓通 过压板将导线夹持在线夹中,施加在U型螺栓上的扭 矩为常数。该导线、线夹系统如图 1(b)所示。导线 2 个固定端间的水平距离为5 m,导线与水平方向夹角 为10°(与导线的实际架设角度一致),导线振动由固定 在电动机轴上的偏心轮转动带动悬垂线夹上下往复运 动来实现。悬垂线夹处导线的振幅由偏心轮的偏心距 大小调节, 振动频率由电机变频器调节。导线的轴向 静载荷通过微动装置端部弹簧加载系统施加,静载拉 力由拉力传感器测量。试验参数参照相关文献[10], 设定为:导线轴向静载荷为 51 MPa(导线额定抗拉强 度的 25%), 振动频率为 10 Hz, 振幅 1.0 mm。导线微 动循环振动周次依次为 1.6×107、2.0×107 和 2.6× 10⁷。采用 Zeiss EVO MA15 型扫描电子显微镜(SEM) 对铝股线疲劳断口及其微动磨损区进行观测:同时, 在铝股线的磨损区域取样,其截面经研磨、抛光后用 10% NaOH 水溶液腐蚀,用 SEM 观察截面形貌。

Fig. 1 Schematic illustrations of fretting fatigue equipment and structure of suspension clamp system: (a) Fretting fatigue equipment; (b) Structure of suspension clamp system (unit: mm)

一般来说,导线的微动磨损区域分为微动粘着区、 微动滑移区和微动混合区,各微区的位置关系见图 1(b)。铝股线间及铝股线与钢芯线微动接触斑的形貌 与结构见文献[11],在此不再赘述。注意到 ACSR 导 线微动疲劳试验结果的分散性,经多次重复实验后, 总结研究结果表明:ACSR 导线微动 1.6×10⁷ 周次后, 铝股线断股位置一般位于导线与线夹最后接触点处。 不同微动周次下铝股线断股的数量、形态及分布情况 如表 1 所列。经历 2.6×10⁷ 周次微动,出现多根内外 层铝股线的断裂(见图 2(a)),各断口在截面上所处位 置见图 2(b)和 2(c)。

图 3(a)中的微区 *A* 为疲劳源区。疲劳源区是疲劳 裂纹的萌生区,由局部应力集中引起。在导线微动过 程中,已接触区与未接触区边界是高应力区^[12],对应 于导线微动混合区的最后接触点位置(见图 1(b))。此 处的微动磨损表面分布大量径向裂纹,是最容易发生 铝线股疲劳断裂的区域^[11]。

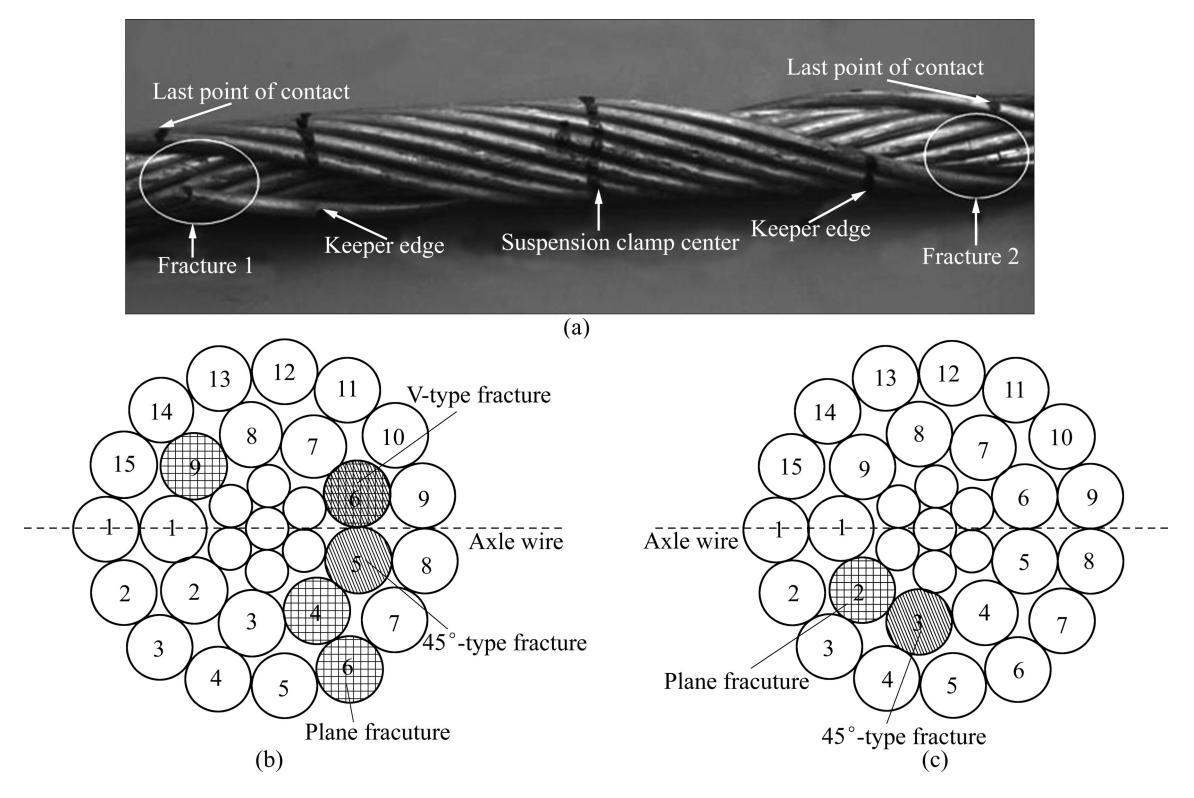
Fig. 2 General and cross-sectional illustrations of fretted ACSR conductor: (a) General illustration; (b) Cross-sectional illustration at fracture 1; (c) Cross-sectional illustration at fracture 2

如图 2(b)所示,外层 6#铝股线在与线夹接触处受 到较大的弯曲拉应力,疲劳源在接触点处产生,因先 前微动磨损产生较深磨损坑,磨损坑底部应力集中大, 疲劳裂纹迅速扩展,形成如图 3(a)图所示的单向弯曲 疲劳断口,其瞬时破断区在疲劳源正对侧,所占面积 达到整个断口面积的 40%。

因距离最后接触点位置较远,两侧面与外层 14#及钢 芯线股接触(见图 2(b)),在微动过程中的拉、压交变 应力作用下,在接触面间发生微动磨损,形成疲劳源; 因两侧面的受力状态基本相同,两侧疲劳裂纹同时萌 生,并向铝股线内部扩展,发生正断,瞬时破断区在 断裂面中部。

旋转弯曲疲劳断口如图 7(b)所示。当 ACSR 导线 微动 2.0×10⁷次后,外层 8#铝股线在外层 5#铝股线断 裂之后发生断裂(见图 2 及表 1)。当外层 5#铝股线断 裂之后,导线的整体受力平衡被打破,导致导线发生 一定角度旋转。在随后的微动过程中,外层 8#铝股线 在弯曲载荷和导线旋转共同作用下,发生疲劳断裂, 瞬时破断区不在疲劳源正对面,而是偏转了一个角度, 形成旋转弯曲疲劳断口。

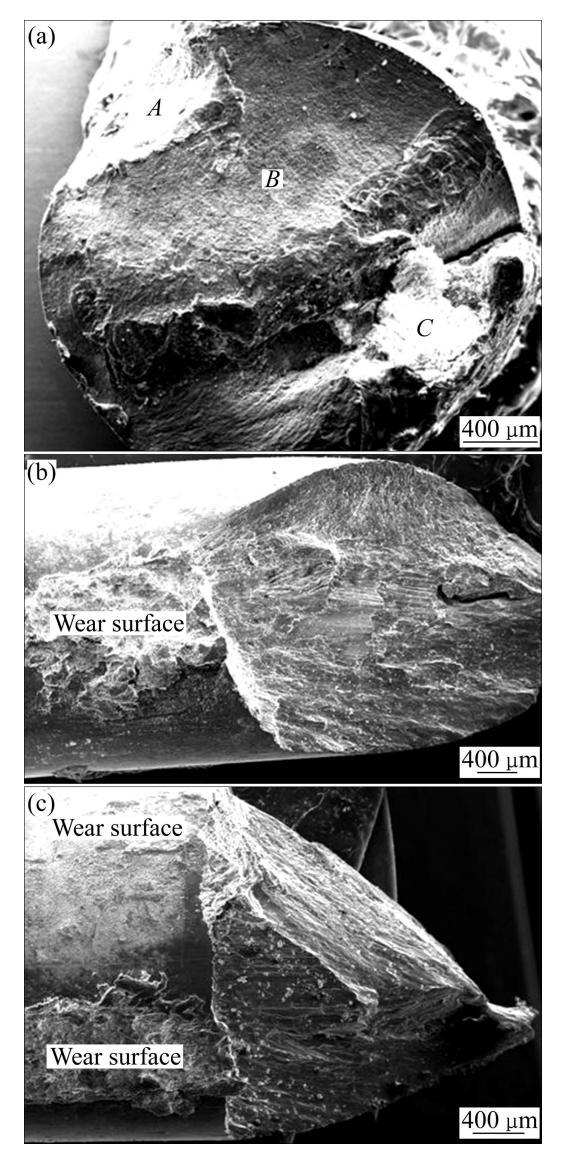
图 3 铝股线断口的 SEM 像

内外层铝股线断口分别呈现正断、45°断及"V"形断 3 种不同形态特征(见图 3)。但不论呈何种断口形态,内外层铝股线都具有典型的微动疲劳断口特征,即由疲劳源区、疲劳裂纹扩展区、瞬断区 3 个微区构

成,如图 3(a)的微区 A、B 和 C 所示。

Fig. 3 SEM images showing three typical fractographies of Al strands: (a) Plane fracture of external 6# strand; (b) 45° fracture of internal 5# strand; (c) V-type fracture of internal 6# strand

由表 1 和图 3 可见, 在较低的循环周次下(1.6×10⁷), 铝股线只发生正断; 随循环次数增加, 铝股线 断股数量增加, 并出现了 45°及"V"形断口。铝股线正 断断口的疲劳源区都位于内外层铝股线接触点处或最 外层铝股线与线夹的接触点处; 而 45°及"V"形断口疲 劳源都位于同层铝线股的侧接触处, 该结果与文献[17] 的结论相吻合。当内外层铝股线断裂后,剩余铝股线 的受力状态发生改变,引起其疲劳断裂方式的改变。 微动状态下,铝股线的疲劳断裂具有弯曲疲劳断裂及 扭转疲劳断裂^[16]两种类型。

内层 5#铝股线与邻近的同层铝股线间发生侧接 触磨损,疲劳源形成于长条形磨损斑下(见图 3(b))。 裂纹在此次处萌生后沿最大拉应力方向扩展,形成与 轴线成 45°夹角的倾斜断口,瞬断区位于疲劳源对侧 (见图 8(a))。而内层 6#铝股线在反复扭转应力作用下, 在与邻近的同层铝股线间侧接触位置形成多个疲劳 源,在拉应力作用下,各疲劳源的疲劳裂纹都沿与轴 线成 45°角的方向,以螺旋状向中心扩展,当裂纹扩 展到一定深度时,铝股线在中心部位发生瞬时断裂, 形成具有棘轮状花样的放射形断口,或"V"形断口(见 图 8(b))。

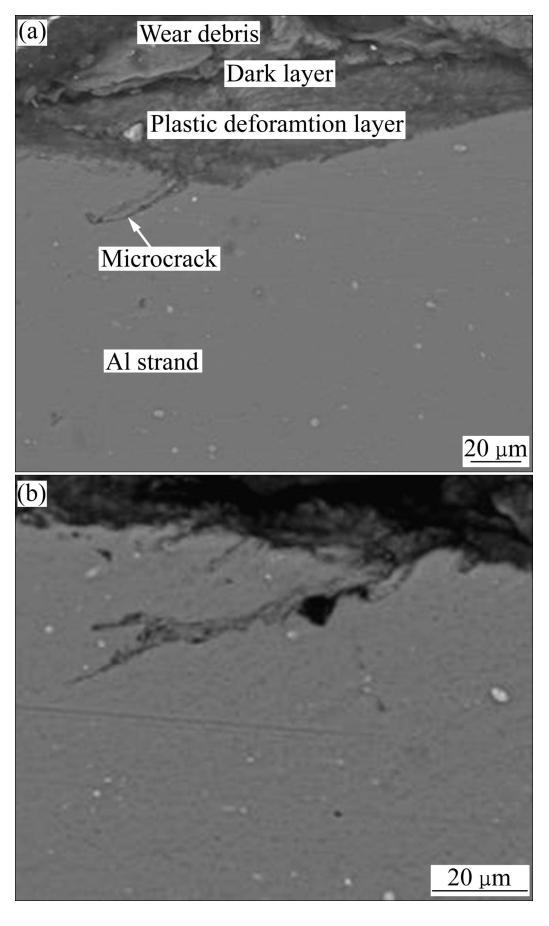
在图 4(a)中导线微动混合区磨损表面以下,依次为磨屑层、微动暗层及塑性变形层。通常白(暗)层是构件摩擦磨损过程重要的组织特征,在钢的磨损中称为白层;而对于铝材来说,在常规侵蚀剂下一般呈暗

色,称之为暗层^[10,13]。暗层具有非侵蚀性、高硬度等 特征,其中的高密度微裂纹促使磨屑的形成^[14];部分 较大裂纹则穿过暗层和塑性变形层,深入到铝股线中, 形成扩展裂纹。图 4(a)中箭头所示的扩展裂纹长度约 为 50 μm,微动疲劳裂纹已萌生^[10,15]。

图 4(b)所示为疲劳源区 I 型裂纹^[4]。在表面摩擦 力(切向载荷)和外加载荷(正向载荷)共同作用下, I 型 裂纹沿 45°方向扩展, 扩展深度达到 40 μm。因表面摩 擦力随深度增加逐渐衰减, 并逐渐衰减为 0; 此时, 在外加载荷单独作用下该裂纹偏转, 促使 II 型裂纹的 形成^[12]。

Fig. 4 Cross-sectional images of sublayer under fretting wear surface: (a) Dark layer; (b) Fatigue crack

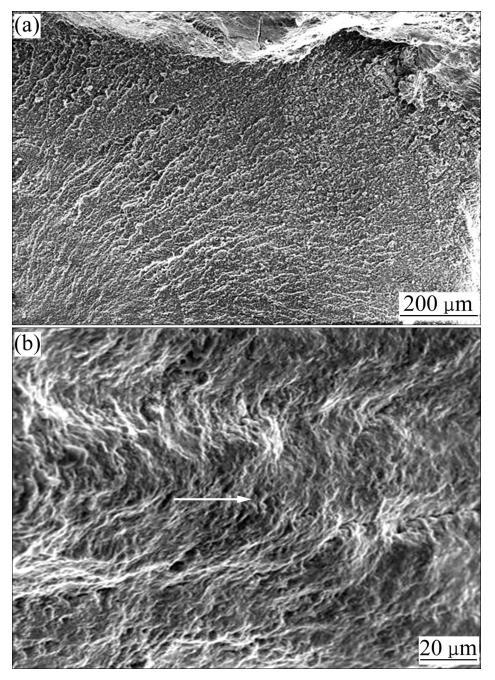
图 5 疲劳裂纹扩展区形貌

在导线微动过程中,铝股线经历高周次的应力循环,疲劳裂纹经过反复闭合与张开,缓慢向导线内部扩展。裂纹扩展区(图 3 中的微区 *B*)是铝股线断口最重要的特征区域,其典型特征是贝纹线和疲劳辉纹(见图 5(a)和 5(b))。

贝纹线是疲劳断口的主要宏观特征。一般认为, 贝纹线是疲劳裂纹扩展过程中线股承受载荷剧烈变化 引起的^[16]。因本研究中 ACSR 导线的微动疲劳试验是 由固定在电动机轴上的偏心轮转动带动悬垂线夹做上 下往复运动来实现,当导线与线夹运动到最高点时, 导线所受载荷最大;相反,当导线与线夹运动到最低 点时,导线所受载荷最小(即为外加载荷)。这造成导 线中的铝股线所受载荷发生周期性的变化,导致在铝 股线微动疲劳断口上出现贝纹线(见图 5(a))。

疲劳辉纹是疲劳断口的主要微观特征,表现为一 系列弯曲呈波浪形并基本相互平行的条纹(见图 5(b)), 其弯曲凸面指向裂纹扩展方向,如图 5(b)中箭头所示。

Fig. 5 SEM images of fatigue crack extension region: (a) Cowrie pattern lines; (b) Fatigue striations

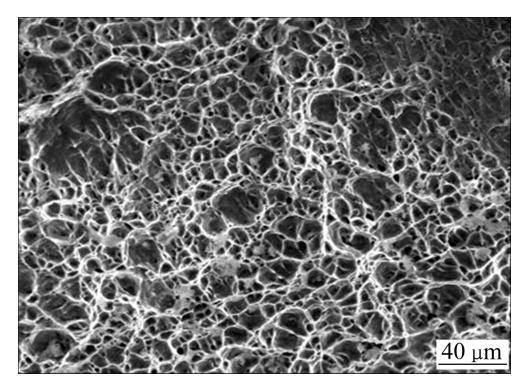
瞬时破断区(图 3 中微区 C)是微动疲劳铝股线最 后断裂的区域,是疲劳裂纹失稳扩展后形成的塑性断 口,呈现大量的韧窝结构(见图 6)。

图 6 瞬时断裂区断口上的韧窝 Fig. 6 Dimples in instant fracture region

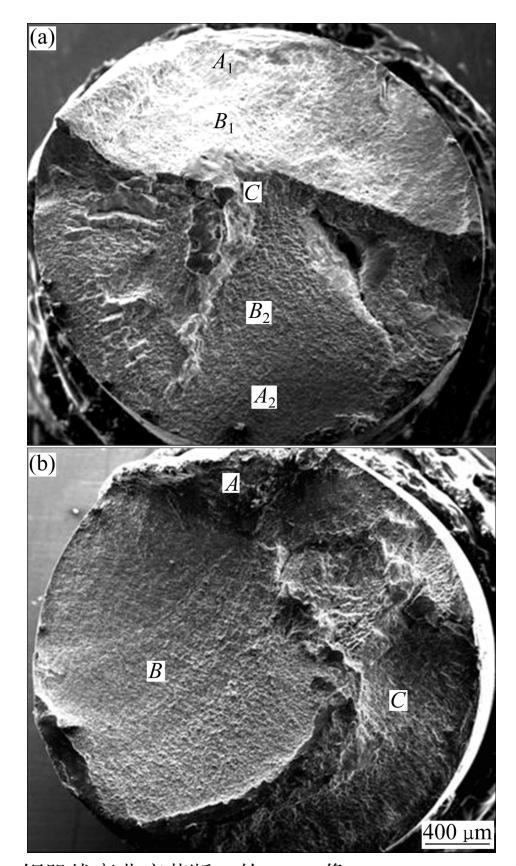
双向弯曲疲劳断口如图 7(a)所示。内层 9#铝股线

Fig. 7 SEM images showing bending fatigue fractographies of Al strands after fretting for 2.0×10^7 cycles: (a) Dual bending fatigue (internal 9# strand); (b) Rotating bending fatigue (external 8# strand)

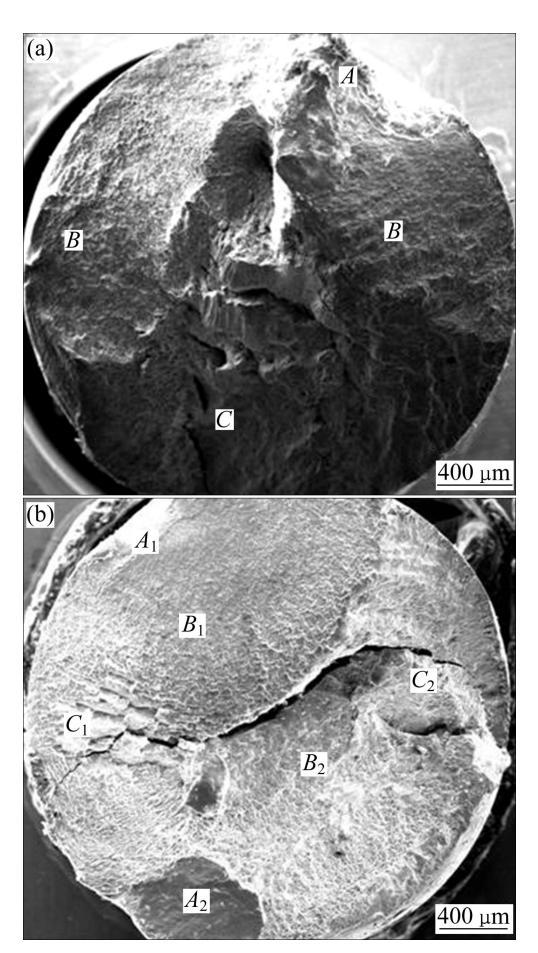
当 ACSR 导线微动 2.6×10⁷ 次后,内层 5#、6#铝 股线在外层 6#、内层 4#铝股线断裂之后发生断裂。因 此时已有较多铝股线断裂,导线整体受力状态发生了 大的变化,剩余铝股线承受较大扭矩作用^[1],铝股线 承受沿径向线性分布的剪应力,且在与轴线成 45°的 斜面上有最大拉应力^[18]。

Fig. 8 SEM images showing torsional fatigue fractographies of Al strands after fretting for 2.6×10^7 cycles: (a) Internal 5# strand; (b) Internal 6# strand
