高速列车用高强铝合金焊接接头疲劳裂纹的扩展特性

摘 要:使用疲劳试验机测试 A7N01 铝合金焊接接头的疲劳裂纹扩展速率,采用光学显微镜对焊接接头的显微 组织进行分析,使用扫描电镜对疲劳断口形貌进行研究。结果表明:母材的显微组织为时效状态的 a(Al)基体与 粗大一次相、弥散二次强化相以及少量的夹杂物构成的轧制状态组织;热影响区的显微组织为 a(Al)基体以及少 量未固溶的一次相组织,焊缝的显微组织为 a(Al)基体与离异共晶组织。焊接接头的显微组织以及第二相粒子尺 度不同导致了疲劳裂纹扩展特性不同。随着应力比的增加,疲劳裂纹扩展速率均呈增大趋势。裂纹尖端塑性区内 的第二相粒子与基体的不协调塑性变形可促进疲劳裂纹的扩展,影响疲劳裂纹的扩展速率。 关键词: 高强铝合金;焊接接头;第二相粒子;疲劳裂纹扩展

Fatigue crack propagation characteristics of high strength aluminum alloy welded joint used by high speed train

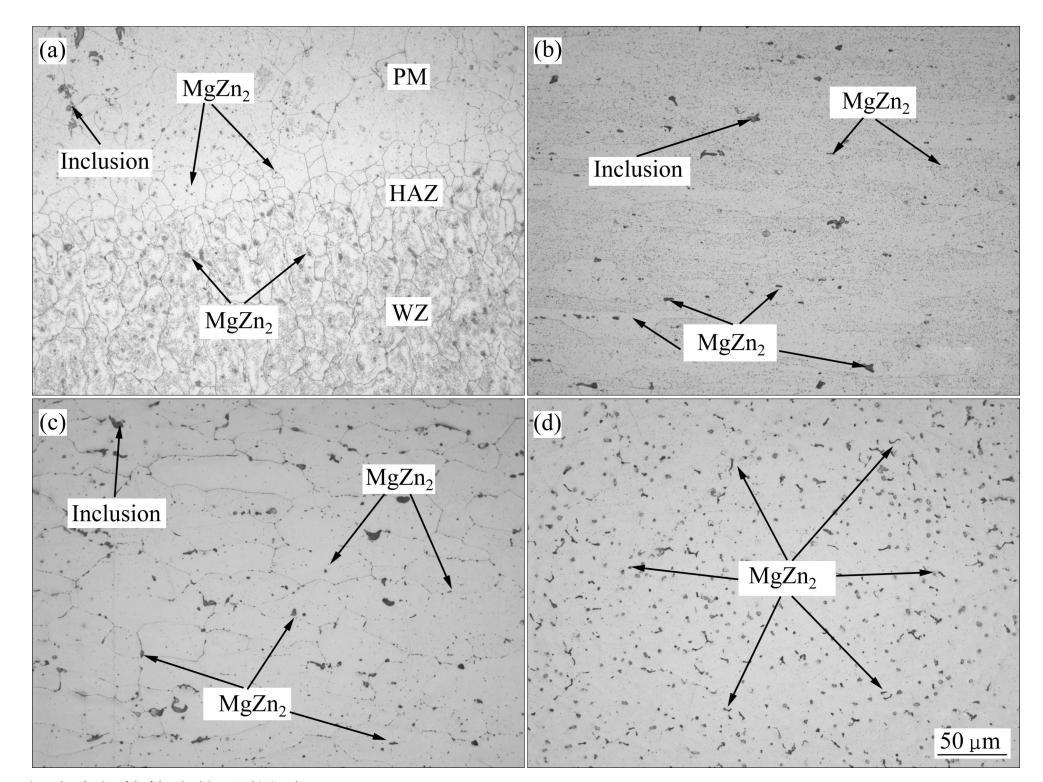
图1 A7N01 铝合金焊接接头的显微组织

A7N01 铝合金 MIG 焊接的金相组织如图 1 所示。 图 1(a)所示为焊接接头三区金相组织,采用能谱仪对 接头组织中的第二相成分进行分析, 其测量结果如图 2 所示,除 Al 基体元素以外,主要含有 Mg、Zn 两种 元素,而且二者摩尔比接近1:2,其他元素含量很低, 按照摩尔比例可以确定该第二相为 MgZn₂,李锡武 等^[4]也指出 Al-Zn-Mg 系列合金的主要强化相为 MgZn₂。由图 1(b)可见,母材(Parent metal, PM)为粗 大一次相(MgZn₂)、弥散二次强化相(MgZn₂)及少量的 夹杂物构成的轧制组织。从图 1(d)可看出,由于焊接 时的热输入较大,冷却速度较快,焊缝区(Weld zone, WZ)存在较多的析出相(MgZn₂),构成离异共晶组 织^[5]; 而热影响区(Heat affected zone, HAZ)经历的温 度低于熔化温度,使得原母材的轧制状态有所改变, 大部分弥散强化相在焊接热循环作用下再次固溶到基 体中,粗大的一次相(MgZn₂)未完全固溶而被保留下 来,如图1(c)所示。

Fig. 1 Optical microstructures of A7N01 aluminum alloy welded joint: (a) Welded joint; (b) PM; (c) HAZ; (d) WZ

从图 1 中可以看出,在母材、热影响区及焊缝三 区中,除铝合金基体外,均含有不同尺寸的第二相粒 子:母材中含有粗大与细小的第二相粒子;热影响区 和焊缝中含有粗大的第二相粒子。从图 4~6 可以看 出,母材、热影响区及焊缝三区的疲劳裂纹断口均受 到第二相粒子的影响,疲劳裂纹扩展与第二相粒子有 关。使用纳米压痕技术测得焊接接头三区中第二相粒 子的弹性模量为 90~100 GPa,比铝合金基体的弹性模

疲劳裂纹在扩展过程中,裂纹尖端应力集中大, 裂纹尖端应力值远大于材料的屈服强度,裂纹尖端形 成一个塑性区,该塑性区尺寸可以达到几个至几百个 晶粒尺寸(该塑性区尺寸大小与裂纹尖端的应力强度 因子有直接关系^[16])。在工作载荷保持不变条件下,在 疲劳裂纹扩展前期,裂纹长度较短时,应力强度因子 也较小,进而裂纹尖端的塑性区尺寸较小,约有几个 晶粒尺寸大小。从图1可以看出,在此塑性区内较大 尺寸的第二相粒子个数也很少,那么第二相粒子与周 围基体因不协调变形而发生断裂的几率也减小:同时 由于裂纹长度短,应力水平不高,二者虽然产生不协 调变形,但不一定达到基体的变形极限,因此,疲劳 裂纹不一定在粒子边界产生,可能在基体中扩展而形 成疲劳条纹,这正如图 4~6 中的低、中速疲劳裂纹扩 展阶段所示,断口存在大量疲劳辉纹,然而仅有少量 的第二相粒子周围断裂形成的韧窝;在疲劳裂纹扩展 后期,裂纹长度较大,应力强度因子也较大,进而裂 纹尖端塑性区尺寸较大,可达到几十甚至几百个晶粒 尺寸大小,该塑性区内的第二相粒子数目也明显增加, 而且应力水平较高,那么第二相粒子与周围基体因不 协调变形而发生断裂的几率也大大增加,而且二者不 协调变形程度也进一步增大,会有较多的第二相粒子 与周围基体因不协调变形而发生断裂,因此,疲劳裂 纹将会在这些区域优先扩展,如图 4~6 中发现大量的 韧窝是由于裂纹在粒子周围发生断裂形成的微裂纹, 主裂纹经过这些微裂纹进行扩展。

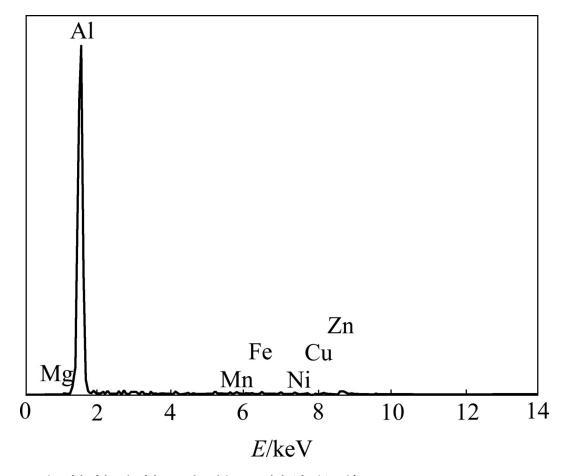
图 2 焊接接头第二相的 X 射线能谱

Fig. 2 X-ray spectrum of secondary phase in weld joint

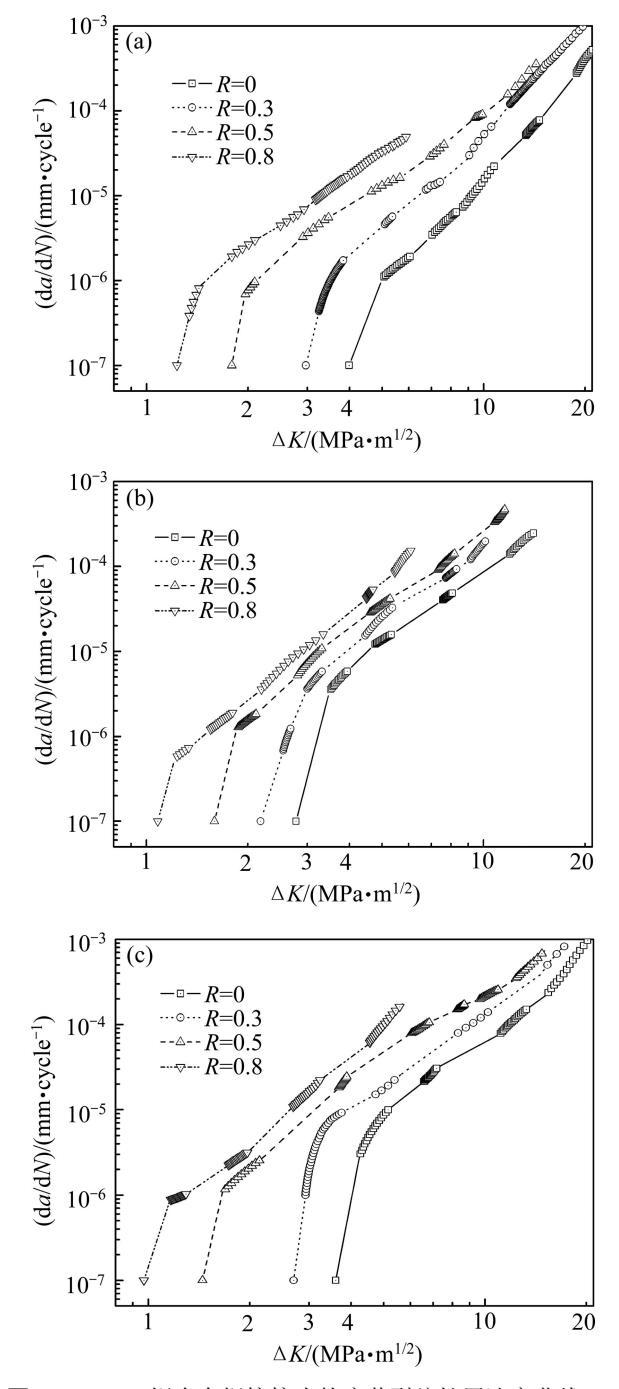
对A7N01铝合金焊接接头进行了4个应力比的疲 劳裂纹扩展速率测试,应力比R分别为0、0.3、0.5和 0.8,图3所示为测试结果。由图3可以看出,A7N01 铝合金焊接接头的疲劳裂纹扩展速率与应力比R有很 大的关系,应力比R=0时,三区的疲劳裂纹扩展速率 均最小,随着应力比的增加,扩展速率也逐渐增大。 从图3中曲线对比可以发现,当应力比R=0时,无论 是门槛值附近的低速扩展阶段还是拐点以上的中、高 速扩展阶段,焊接接头三区的裂纹扩展速率存在较大 差异。HAZ的疲劳裂纹扩展速率最大,WZ的疲劳裂 纹扩展速率次之,PM的疲劳裂纹扩展速率最小。当 应力比R增加时,三区的疲劳裂纹扩展速率均增大, 但是相同应力比下各区扩展速率的差异却减小。可见, 焊接接头三区的疲劳裂纹扩展速率是不同的,PM的

疲劳裂纹扩展速率最小, HAZ 与 WZ 的疲劳裂纹扩展 速率比较接近;随着应力比的增加,三区的疲劳裂纹 扩展速率差异逐渐减小,这是因为疲劳裂纹扩展的驱 动力—有效应力强度因子范围随着应力比的增加而受 第二相粒子的影响逐渐减小^[6]。

图 3 A7N01 铝合金焊接接头的疲劳裂纹扩展速率曲线 Fig. 3 Fatigue crack propagation curves of A7N01 aluminum alloy welded joint: (a) PM; (b) HAZ; (c) WZ

2) 焊接接头三区的疲劳裂纹扩展速率不同:母材的疲劳裂纹扩展速率最小,热影响区与焊缝的疲劳裂纹扩展速率比较接近;随着应力比的增加,相同应力比下三区的疲劳裂纹扩展速率差异逐渐减小。

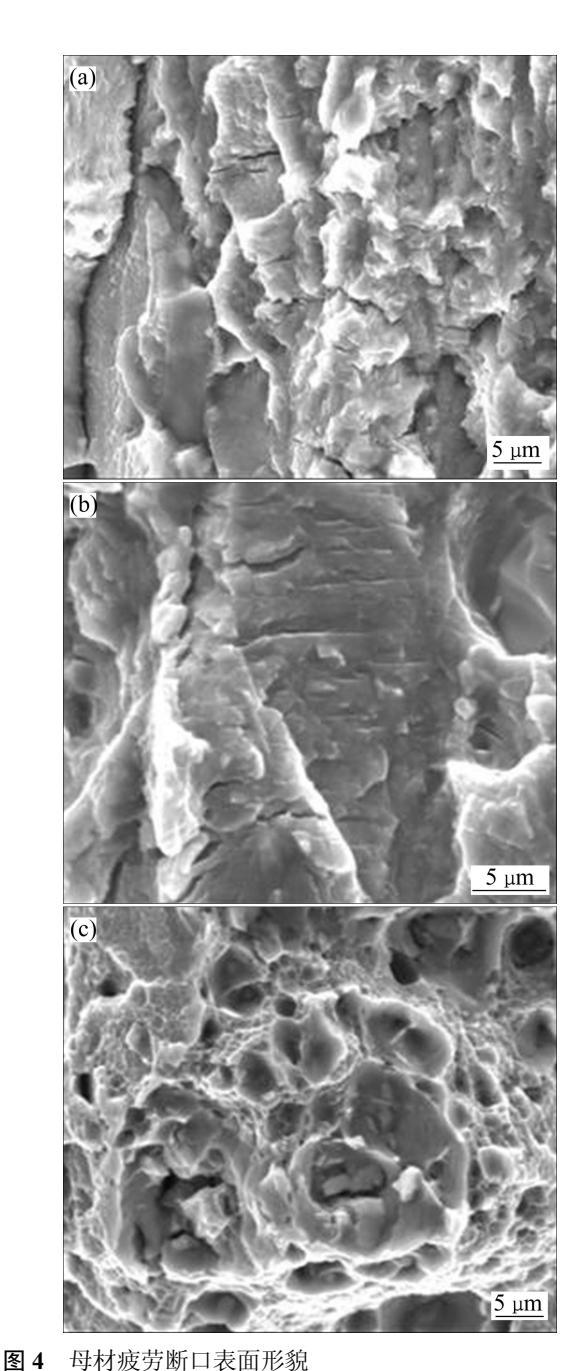
图 4 所示为母材试样在近门槛值低速扩展阶段、 Paris 中速扩展阶段及快速断裂阶段的疲劳断口形貌。 从图 4(a)的低速扩展阶段可以看到一些平行的轧制裂 纹^[7],在主裂纹面上有二次裂纹产生,还有较大的滑 移台阶^[8],此时裂纹主要沿着晶粒内部滑移带扩展。 图 4(b)所示为 Paris 中速扩展阶段,可以看到断口形貌 呈现疲劳条纹特征,疲劳条纹以垂直于裂纹扩展方向 为主,但由于晶粒取向的不同,不同晶粒内的疲劳条 纹发生一定程度的偏转^[9]。图 4(c)所示为快速扩展阶 段断口形貌,出现较多二次裂纹及韧窝结构,在大韧 窝中含有较大尺寸的第二相粒子及夹杂物^[10];在大韧 窝的周围分布着很多小韧窝,这是弥散相较小而形成 的小韧窝结构。

Fig. 4 Morphologies of fatigue fracture surfaces of PM: (a) Low speed; (b) Medium speed; (c) High speed

图 5 所示为热影响区试样在近门槛值低速扩展阶段、Paris 中速扩展阶段及快速断裂阶段的疲劳断口形貌。图 5(a)所示为近门槛值的低速扩展阶段断口形貌,与图 4(a)中母材的断口形貌基本相似,即存在一些较小的滑移台阶,裂纹也主要是沿着晶粒内部滑移带扩展。对比图 5(b)与图 4(b)可以发现,热影响区与母材在 Paris 中速扩展阶段也基本相似,断口形貌呈现较均匀疲劳条纹特征,并以垂直于裂纹扩展方向为主,不同晶粒内的疲劳条纹也发生一定程度的偏转。图 5(c)所示为快速扩展阶段的断口形貌,与图 4(c)的母材断口相比,大韧窝较少,而且几乎没有弥散相形成的小 初窝。这是由于大部分弥散相与粗大第二相在焊接热

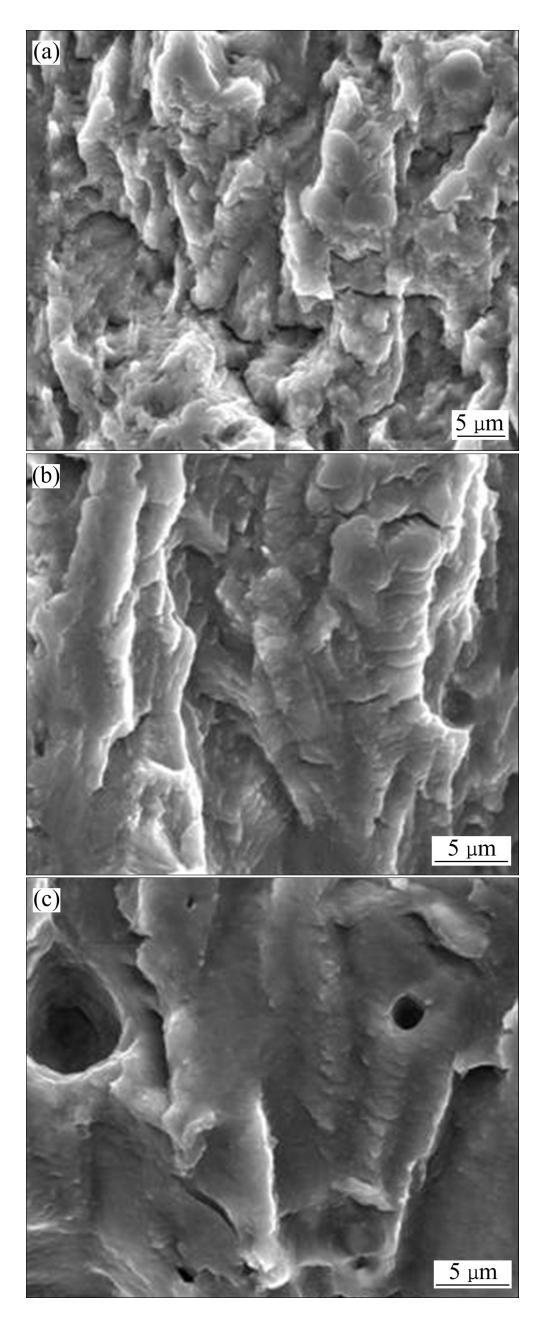
循环作用下已固溶至基体中。未固溶的粗大第二相形 成较大韧窝,较少、部分固溶的粗大第二相则形成较 小韧窝。

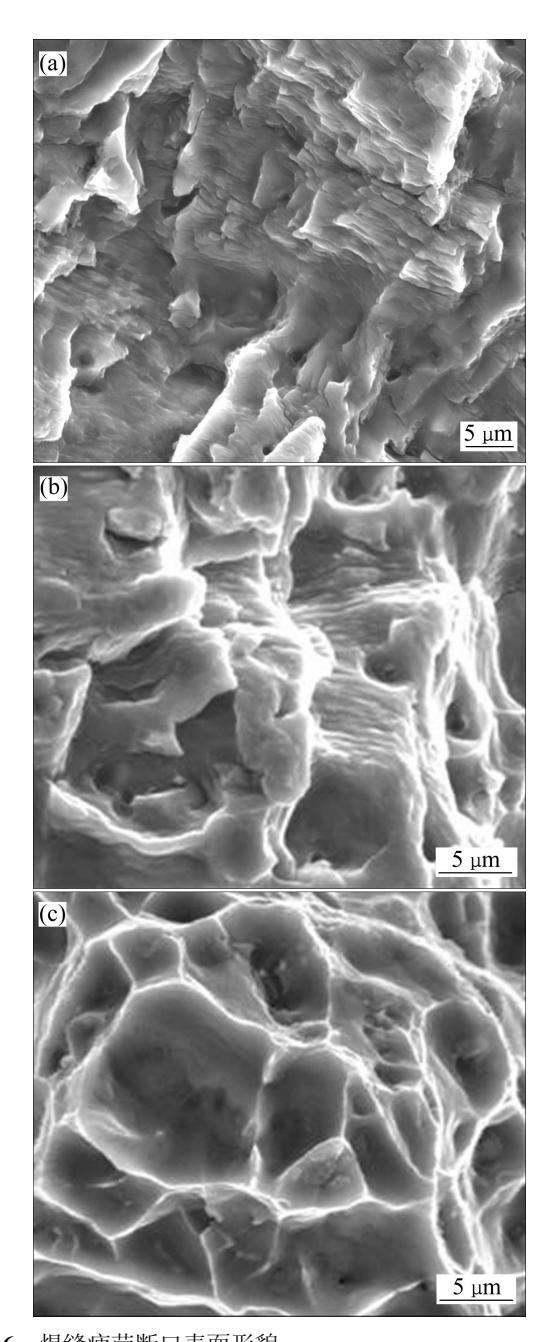
图 6 所示为焊缝试样在近门槛值低速扩展阶段、 Paris 中速扩展阶段及快速断裂阶段的疲劳断口形貌。 图 6(a)所示为近门槛值的低速扩展阶段断口形貌,与 母材、热影响的断口形貌不同,在图 6(a)中可以看到

一些韧窝结构^[11]。从图 6(b)的 Paris 中速扩展阶段也可 以看出,在均匀的疲劳条纹带中分布着较大的韧窝结 构,这与母材、热影响的断口形貌不同^[12]。这是由于 焊缝中粗大第二相较多,容易形成韧窝结构。图 6(c) 所示为焊缝在快速扩展阶段的断口形貌,可看出断口 主要由较大均匀韧窝和撕裂棱组成,与母材及热影响 区的韧窝形貌不同。焊缝的韧窝尺寸以及分布比较均 匀^[13],这是焊缝中形成韧窝的第二相粒子比母材中弥 散相粒子尺寸大所造成的。

图 6 焊缝疲劳断口表面形貌 Fig. 6 Morphologies of fatigue fracture surfaces of WZ:

(a) Low speed; (b) Medium speed; (c) High speed
